## LA RESTAURATION DE L'HÔTEL LAMBERT : ÉTAT DE LA QUESTION AU 4 août 2009

## L'EXPLOITATION DES SOUS-SOLS

*L'INTERVENTION SUR LES EXTÉRIEURS*

### LA REDISTRIBUTION DES INTÉRIEURS

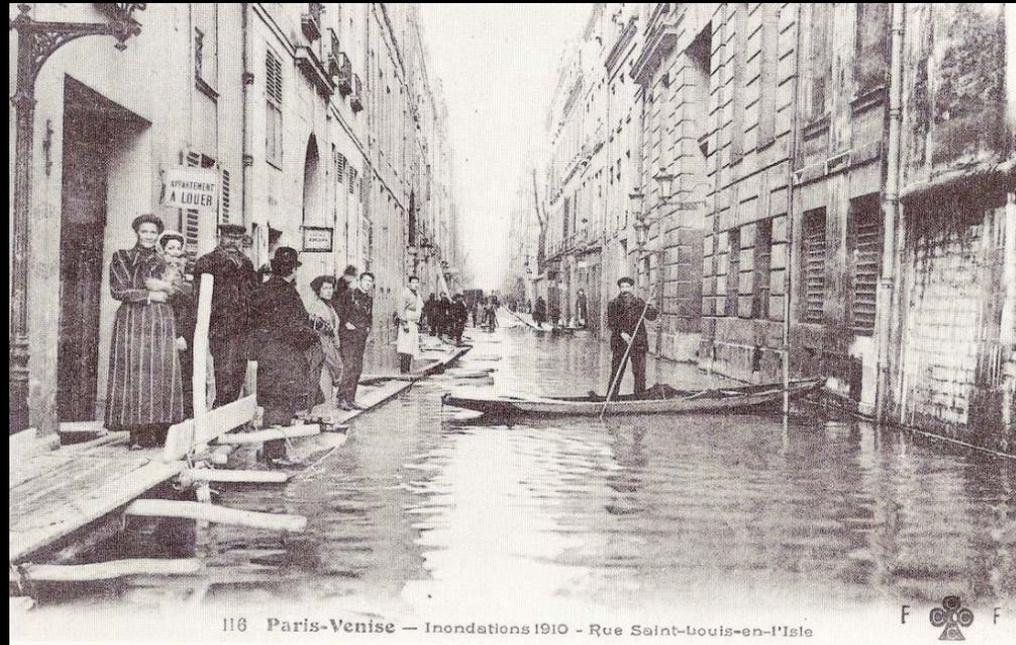
116 Paris-Venise — Inondations 1910 - Rue Saint-Louis-en-l'Isle  
Inondations de 1910, carte postale, Camavalet.  
À droite, derrière le « gondolier », l'entrée de l'hôtel.

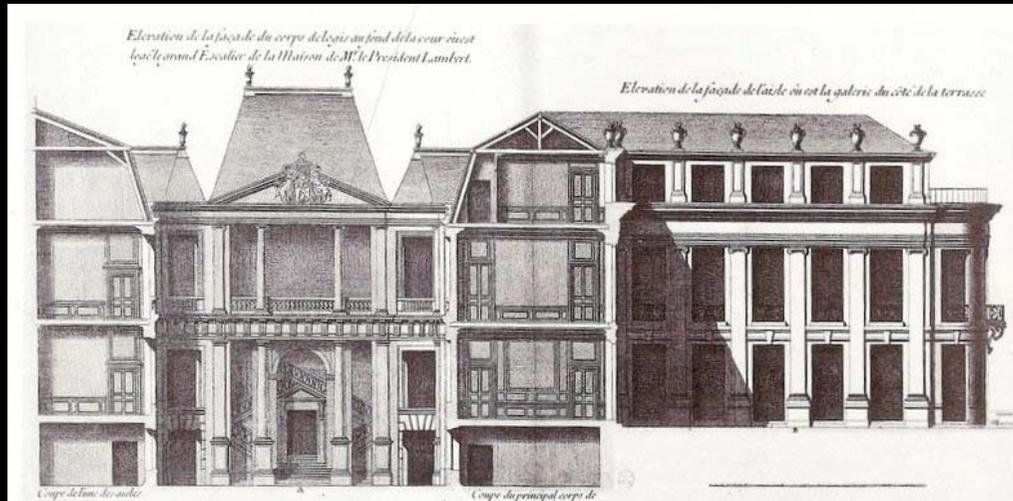
La confrontation de la coupe gravée par Mariette au début du XVIIIe siècle et du relevé de l'état actuel témoigne de la longévité et de l'inscription magistrale de l'hôtel dans un environnement autrefois hostile. Pour des raisons patrimoniales tout autant que techniques, il n'est pas souhaitable de modifier ces données.

Coupe est-ouest ; gravure de Mariette, Paris, 1727.

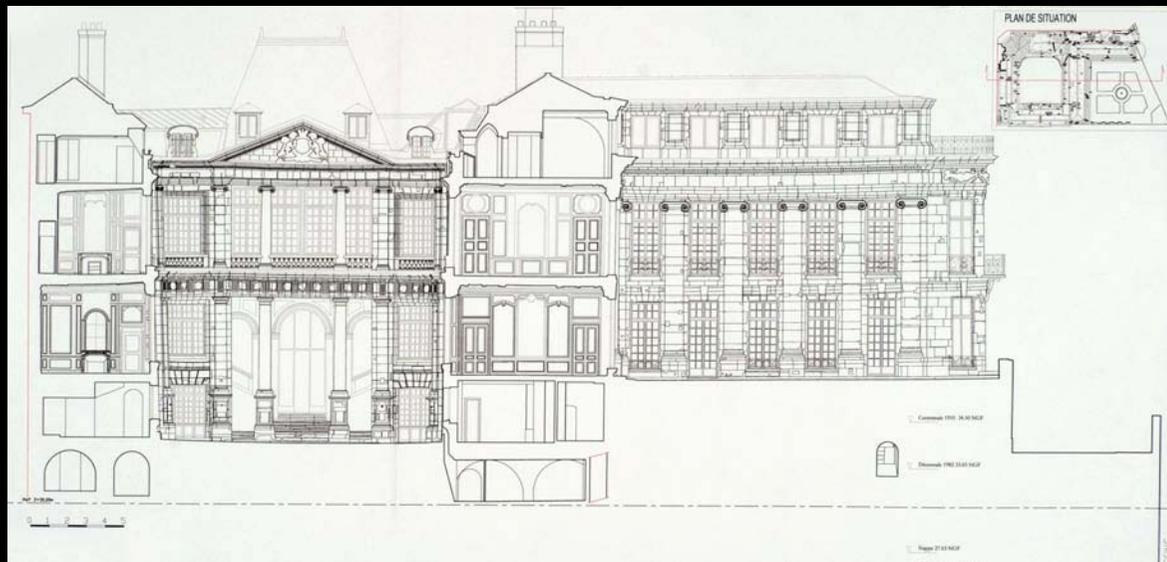
Coupe est-ouest ; état existant dessin agence A.-Ch. Perrot, nov. 2008

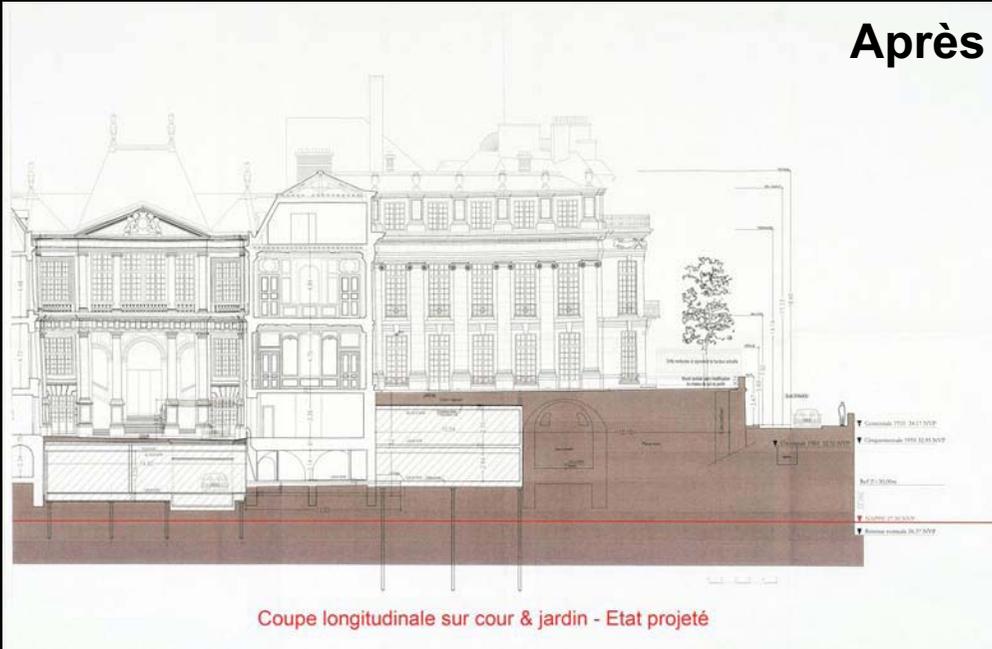
Coupe longitudinale sur cour & jardin - Etat projeté

*Le jardin suspendu est conçu comme un bastion protecteur, que contournait autrefois le flux des carrosses. Dans son état actuel, le projet prévoit de le recreuser sur près d'un tiers de sa surface et sur sept mètres de profondeur afin d'accueillir des locaux techniques. La cour de l'hôtel, quant à elle, serait décaissée en totalité sur une profondeur de 3,50 mètres en faveur d'un parking conçu pour recevoir quatre véhicules et des locaux techniques complémentaires.*

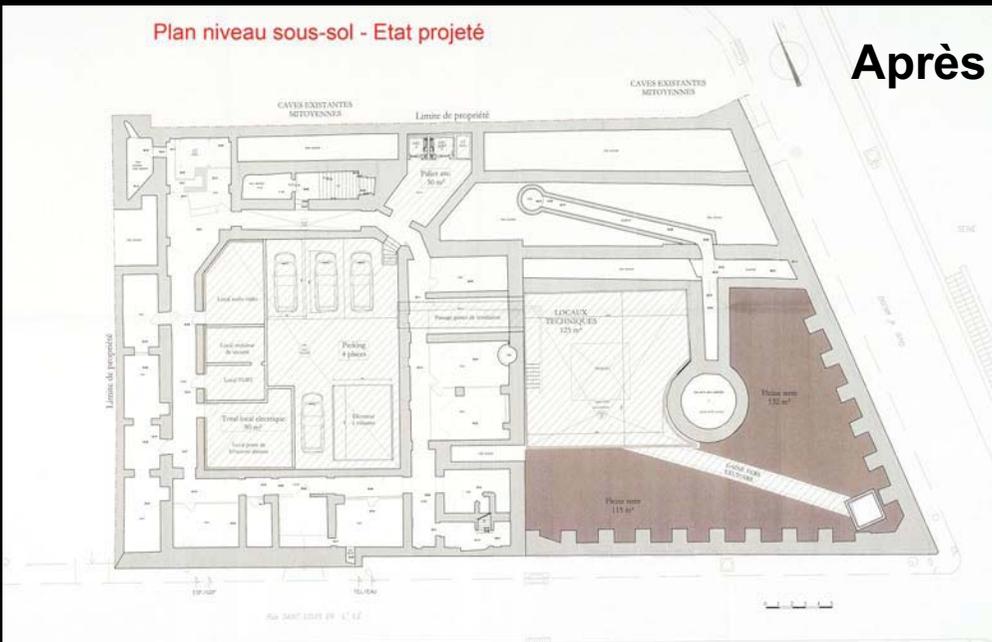
Plan niveau sous-sol - Etat projeté

Revu à la baisse - 4 véhicules au lieu de 5 - pour satisfaire aux exigences du PLU, le parking occupe une portion du sous-sol créé et son accès est commandé par un ascenseur à voitures. En zone inondable, il est à craindre que les caissons de béton de plusieurs centaines de mètres carrés logés sous la cour et sous le jardin désorganisent l'équilibre structurel du bâti. L'irruption de cet univers automobile souterrain et banalisé méconnaît l'ancrage au sol de l'hôtel, la valeur archéologique et architecturale des substructures intouchées depuis 1640.

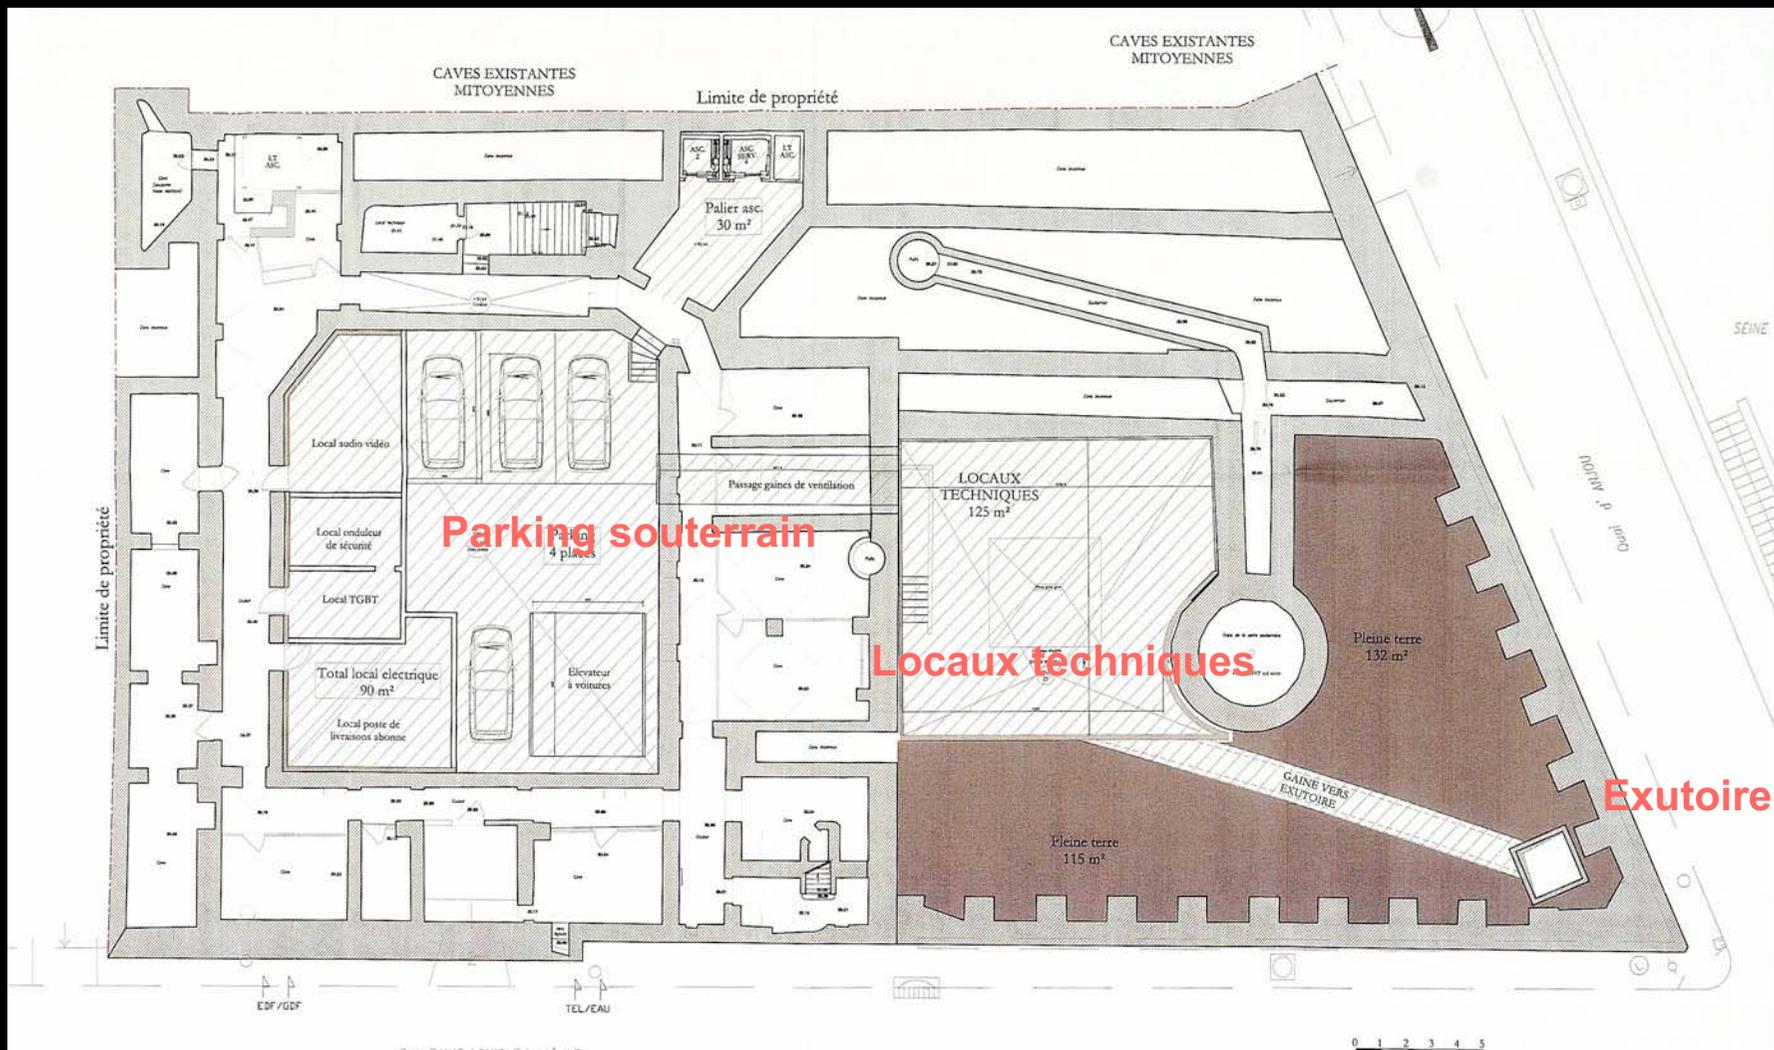
État projeté du sous-sol : plan ; dessins agence A.-Ch. Perrot ; 28 février 2009

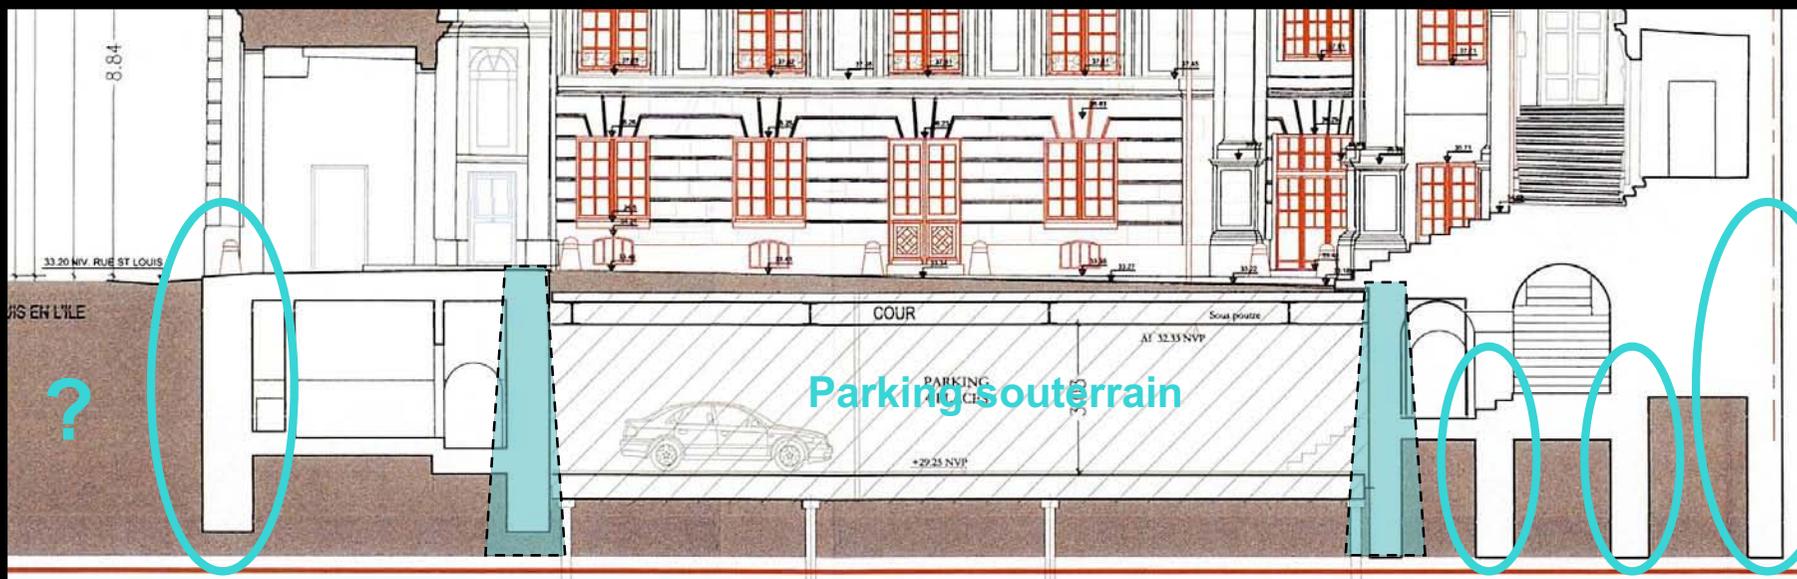
*Le caractère aléatoire de la partition du sous-sol et de sa programmation donne à penser qu'il s'agit d'une réserve de mètres carrés pour une extension future du parking, là où la réduction du nombre des voitures devait conduire à limiter l'excavation.*

État projeté du sous-sol : détail de la coupe nord sud ;  
dessins agence A.-Ch. Perrot ; 28 février 2009

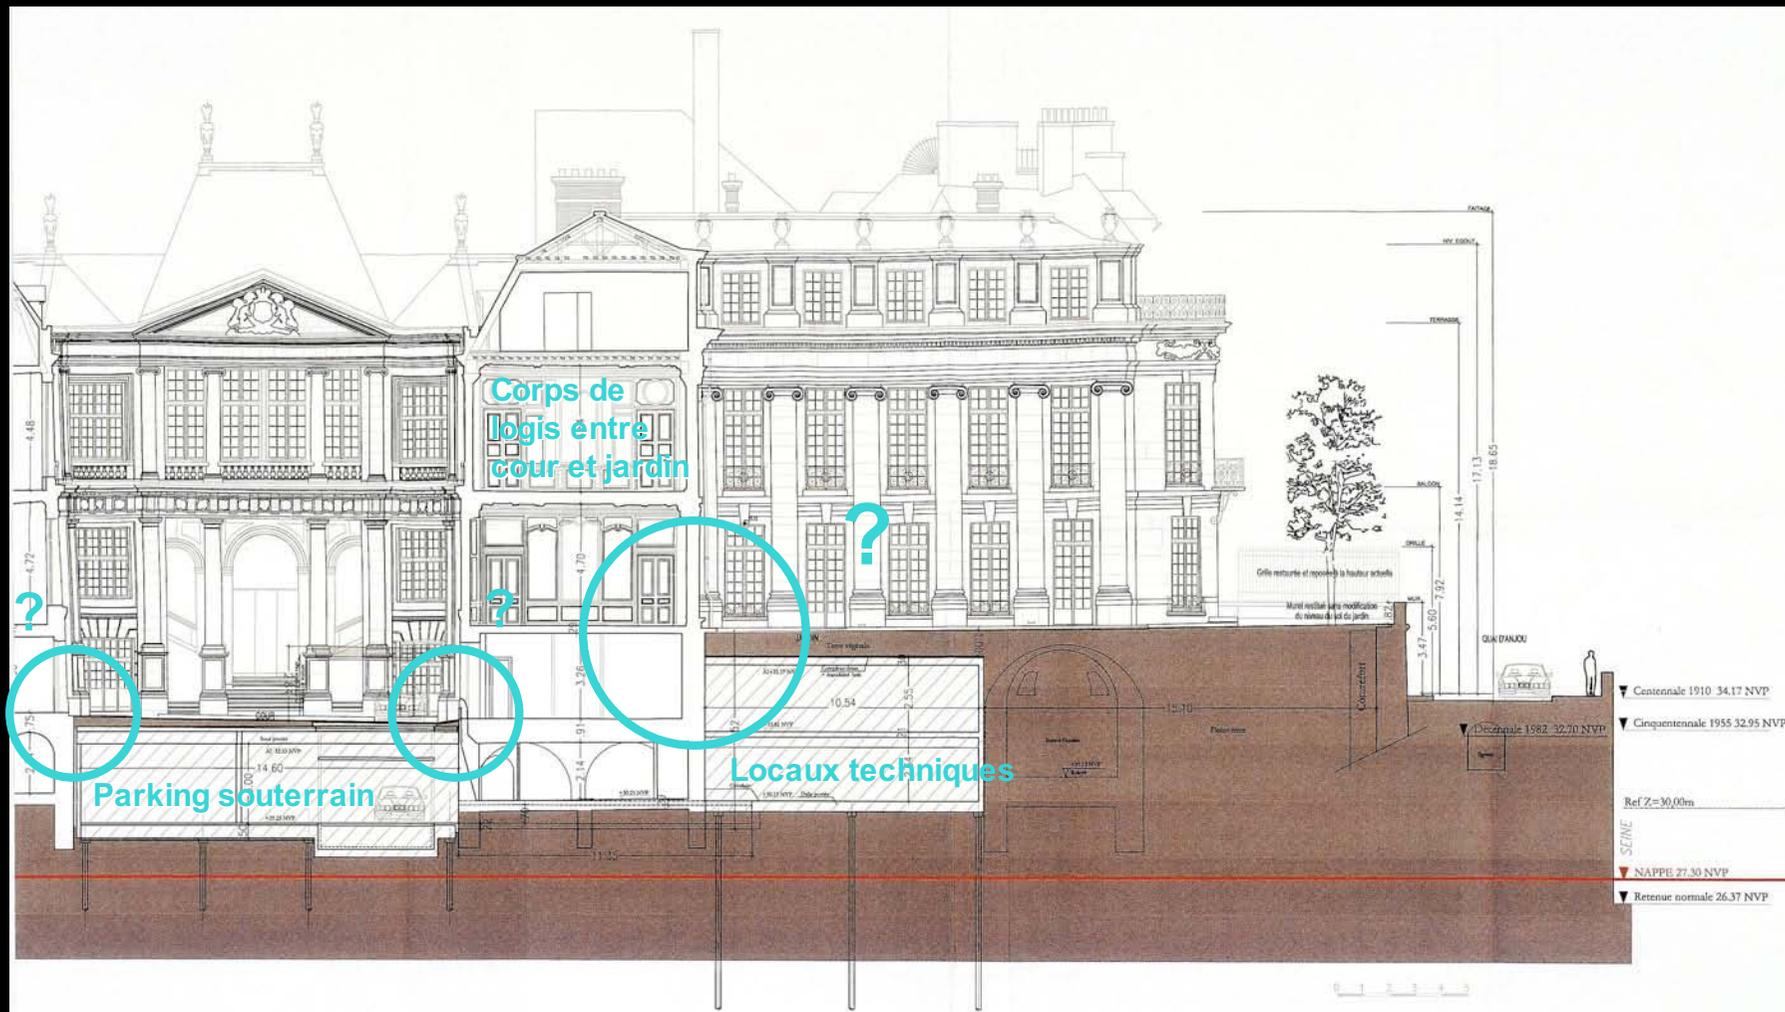
*Héritier (?) de la logique de la mise en œuvre des voiles de béton, le dessin des fondations de l'hôtel ne correspond pas à aucune réalité connue pour un bâtiment de cette époque. Si les sondages n'ont pas encore révélé comme ailleurs dans l'île la présence de radiers constitués de pieux de bois foncés, il faut s'attendre à ce que des empattements d'une importance variable soient découverts lors de la mise à nu des substructures. Pour faire image, les murs du futur parking ne seront pas verticaux mais talutés, voire éperonnés, tels ceux du jardin.*

Coupe est ouest ; dessin agence A.-Ch. Perrot ; 28 février 2009.

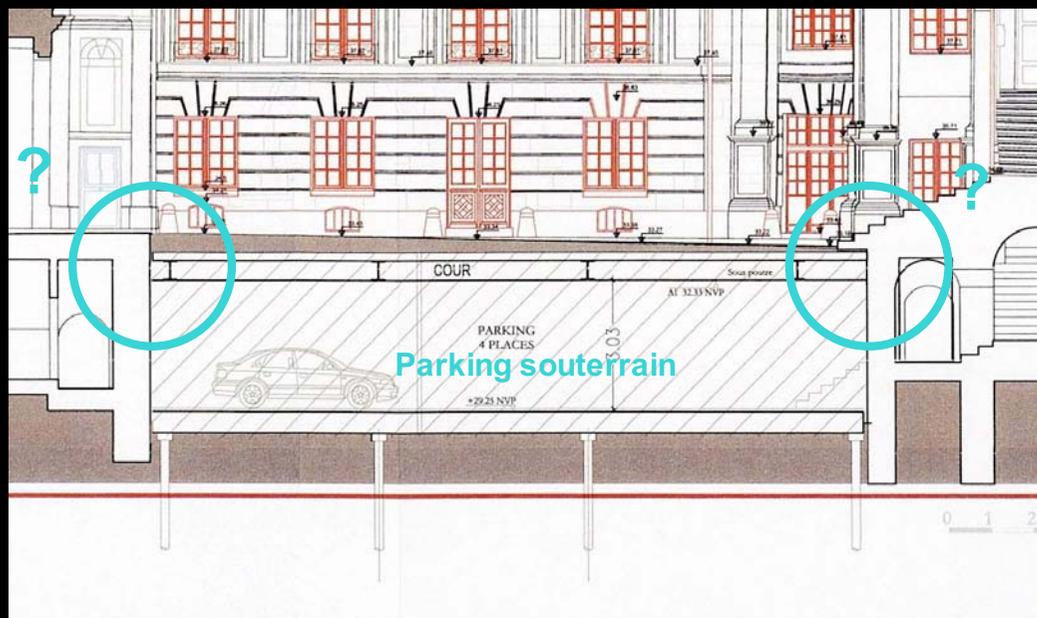
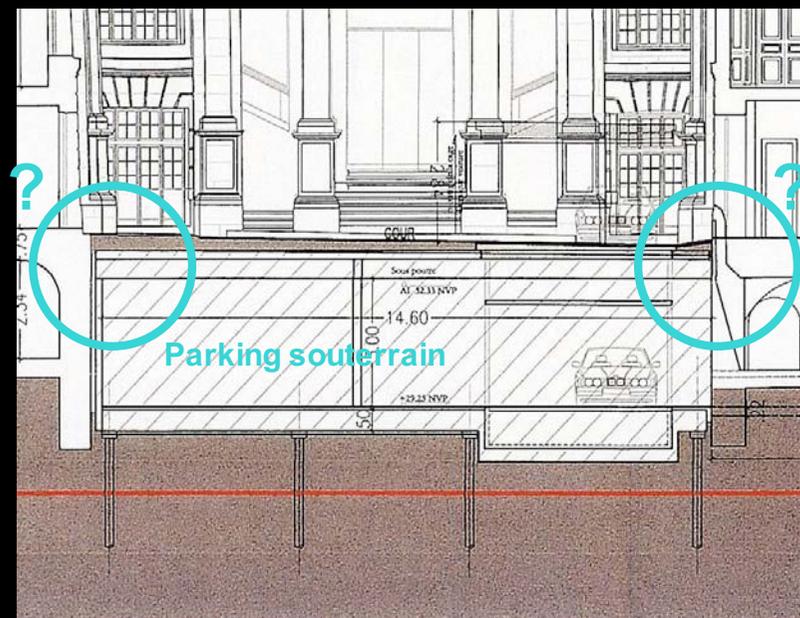
*L'examen de la coupe est-ouest dont on donne ici un détail ne relève que d'un schéma de principe, irréalisable tel quel. Le dessin ne fait pas état des paroi moulées et des voiles de béton qu'il faudra nécessairement pratiquer pour contenir les ouvrages enterrés mis à nu et pour porter les dalles créées. On peut redouter les proximités entre les interventions modernes et les substructures anciennes, ravalées au statut de simples coffrages perdus. La dalle d'un mètre d'épaisseur qui porte un tiers du jardin ne peut s'appuyer sur le corps de logis principal - vu coupé - entre cour et jardin.*

État projeté du sous-sol de la cour ; détail des coupes transversales et longitudinales présentées en médaillon ; dessins agence A.-Ch. Perrot ; 28 février 2009.

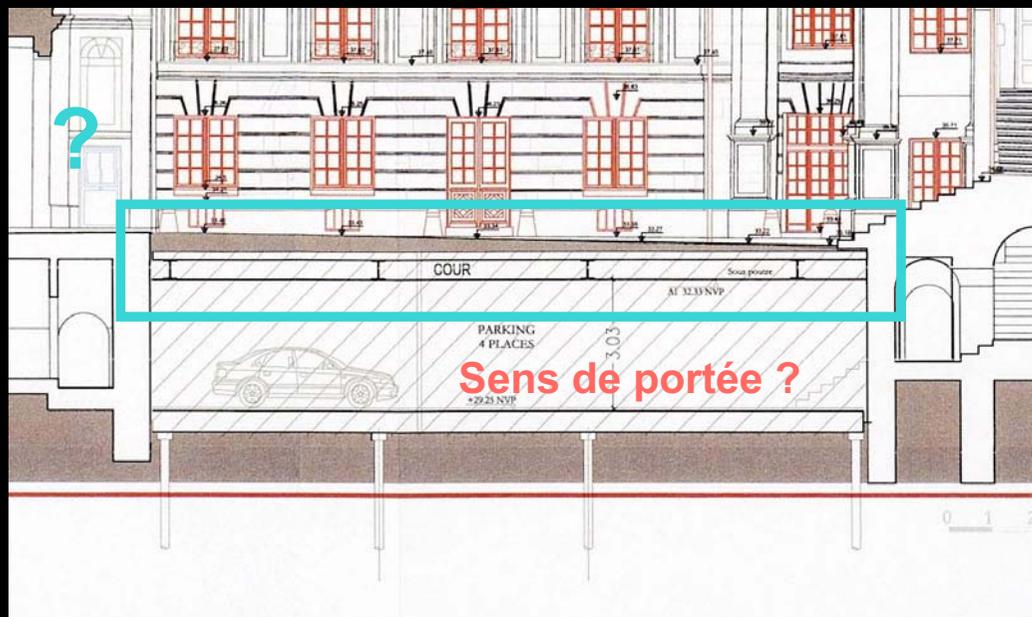
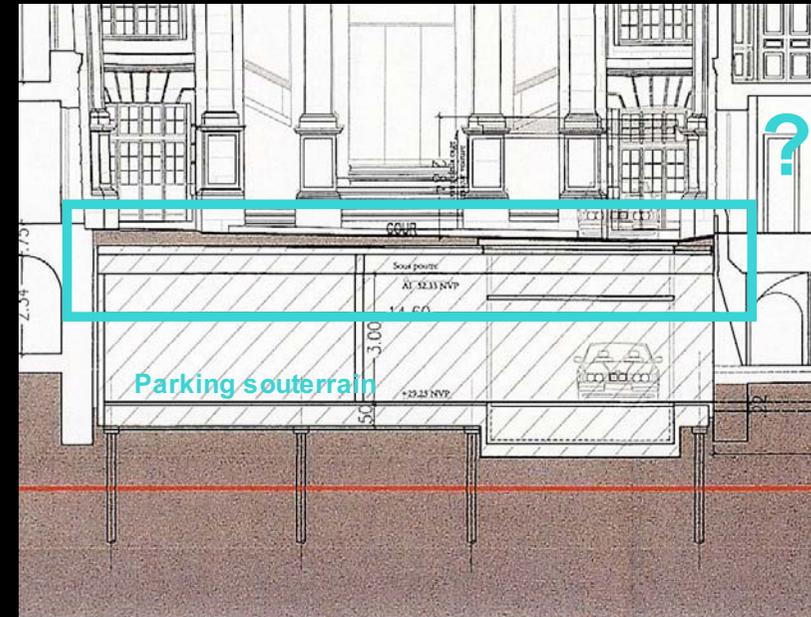
Les coupes font voir le principe du décaissement de la cour et de la mise à nu des fondations. Théoriques, ces documents ne laissent pas deviner les surprises qui accompagneront nécessairement la fouille : découverte de la réalité des ouvrages enterrés, décompression des maçonneries mises à nu, etc... Même sommaire, le dessin montre qu'il n'est pas prévu de structure autoportante. La dalle qui remplacera le sol pavé de la cour porterait directement sur les maçonneries du XVII<sup>e</sup> siècle. La dalle inférieure de 50 cm d'épaisseur portée par des micro-pieux forme un barrage inquiétant en cas d'inondation.

État projeté du sous-sol de la cour ; détail des coupes transversales et longitudinales présentées en médaillon ; dessins agence A.-Ch. Perrot ; 28 février 2009.

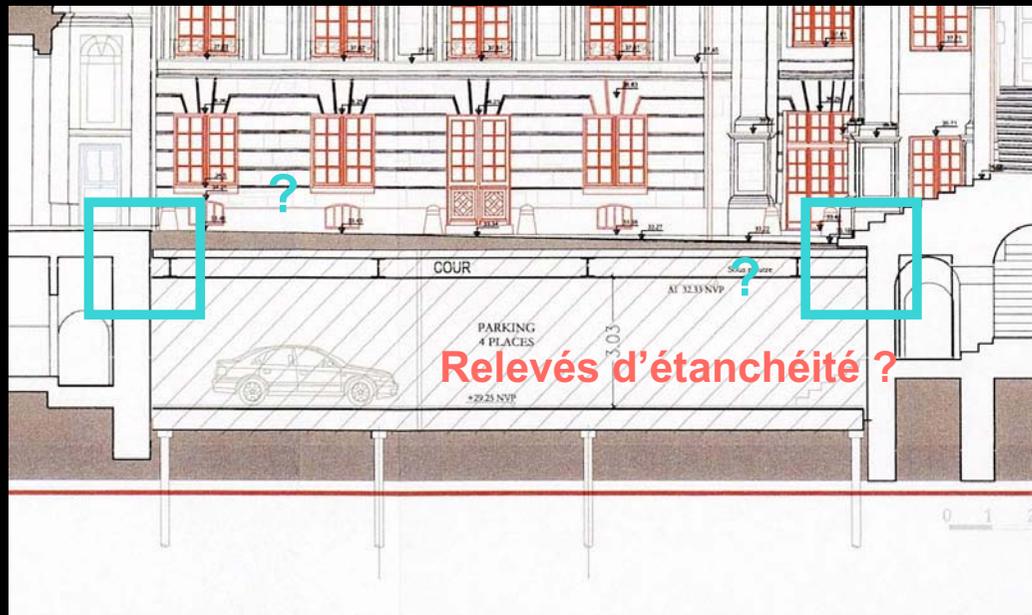
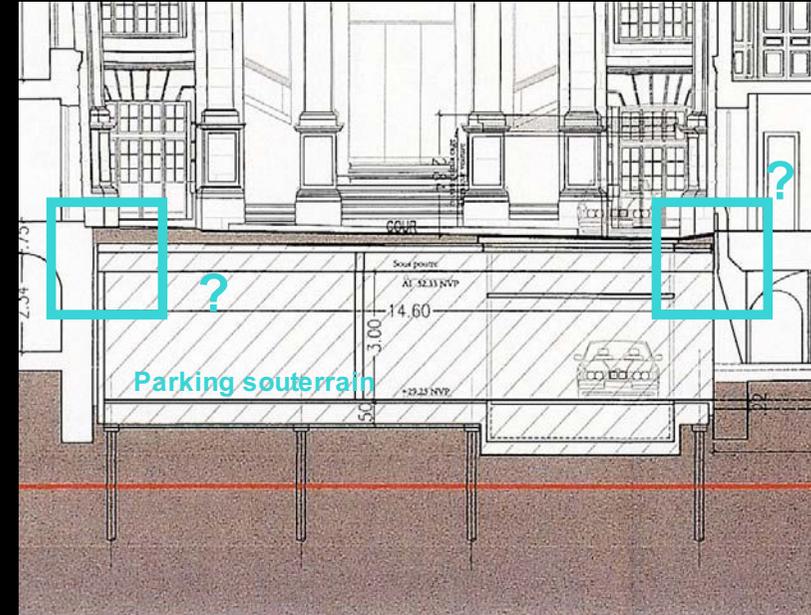
La confrontation de la coupe transversale et de la coupe longitudinale fait apparaître une incohérence dans l'agencement des profilés métalliques. Comme le(s) profilé(s) vu(s) en élévation sur la coupe de gauche ne sont pas reportés sur le document de droite - il(s) devrai(en)t y figurer vu(s) debout -, on reste indécis sur le sens de la portée de l'ouvrage.

État projeté du sous-sol de la cour ; détail des coupes transversales et longitudinales présentées en médaillon ; dessins agence A.-Ch. Perrot ; 28 février 2009.

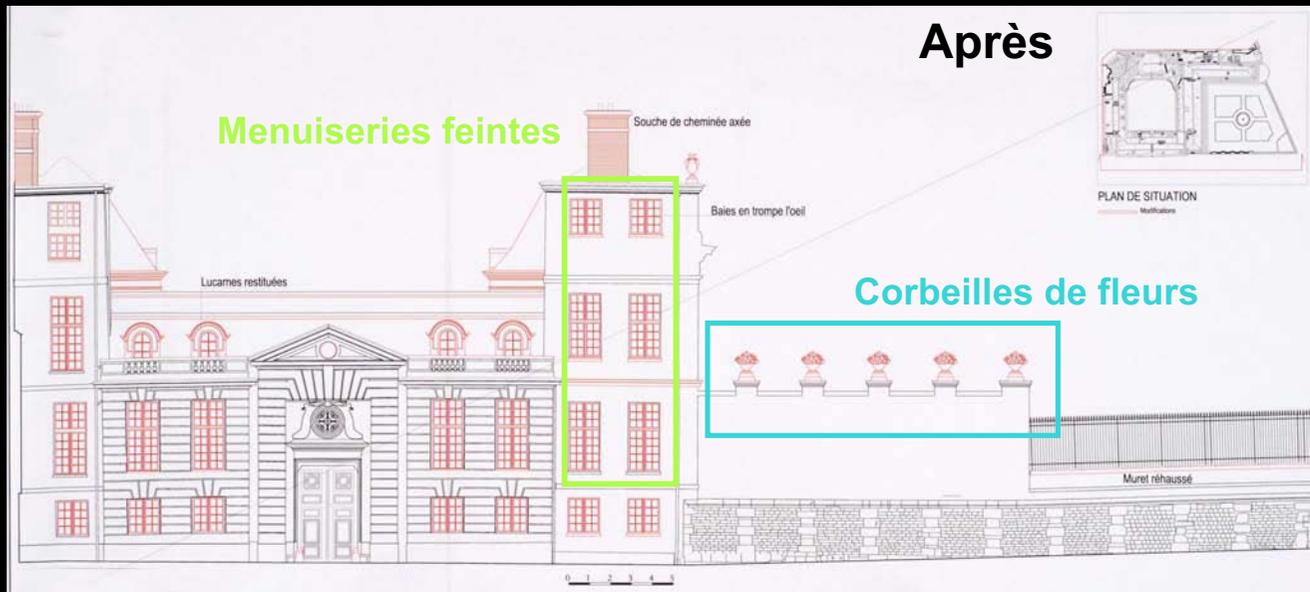
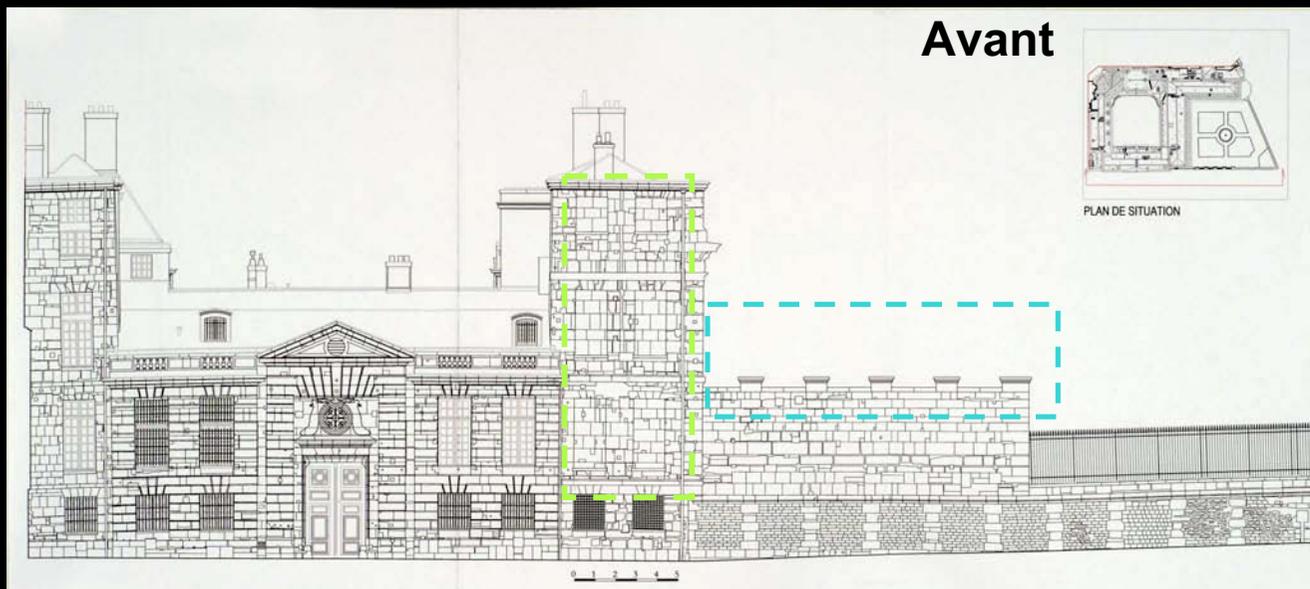
*Des menuiseries feintes et peintes sur la pierre de taille, des lucarnes et 5 corbeilles de fleurs en amortissement du mur de clôture viennent « habiller » la façade côté rue. Totalement inventées, les corbeilles ont été refusées par la Commission nationale. Mais le reste est « passé ».*

Façade sur la rue Saint-Louis-en-l'Île ; en haut, état projeté, en bas, l'existant ;  
dessins agence A.-Ch. Perrot, juillet 2008.

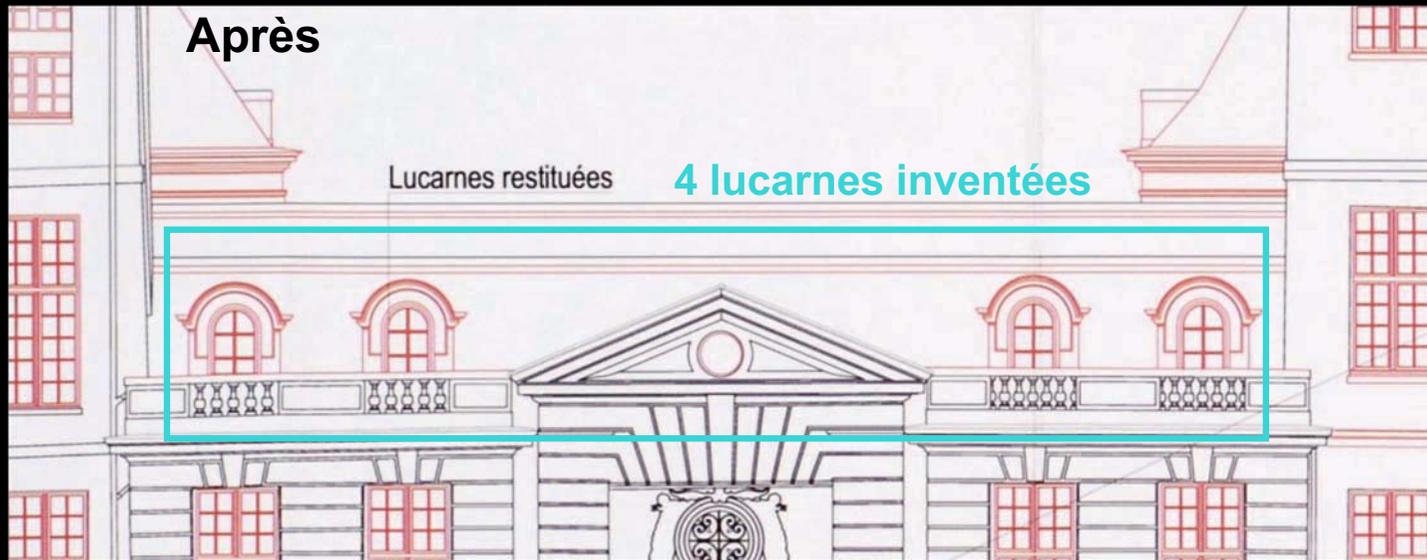
Façade sur la rue Saint-Louis-en-l'Île ; état projeté, en bas, l'existant ; dessins agence A.-Ch. Perrot, juillet 2008.

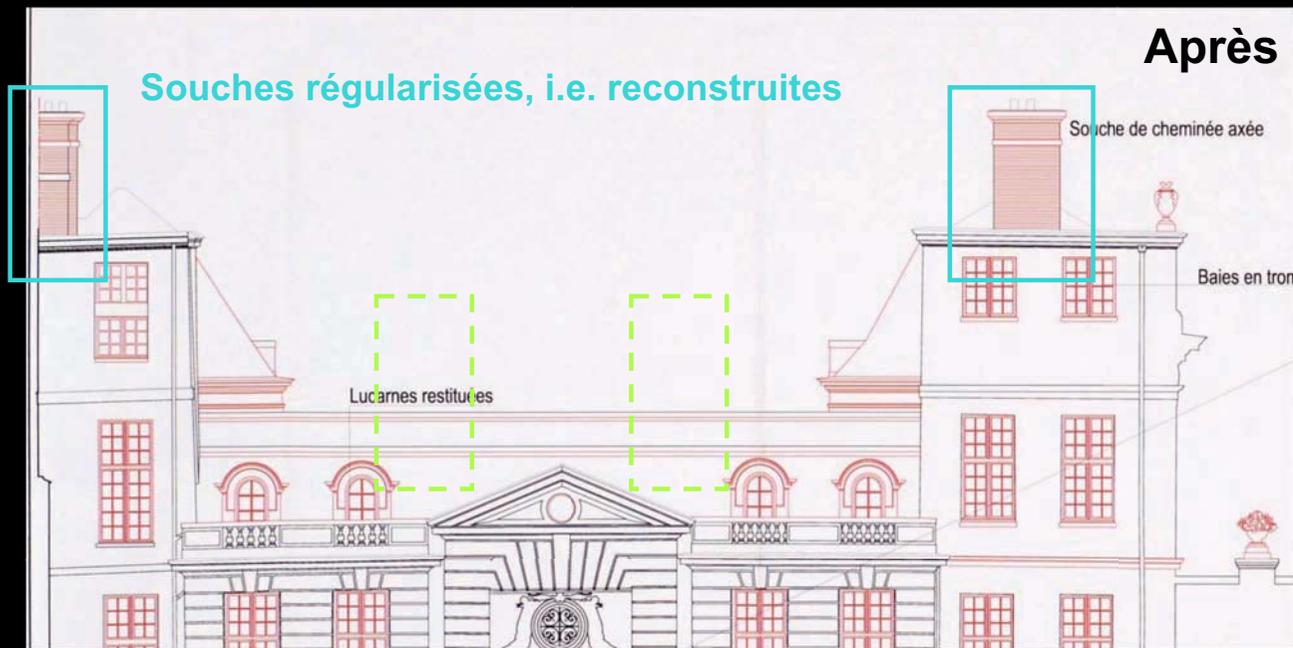
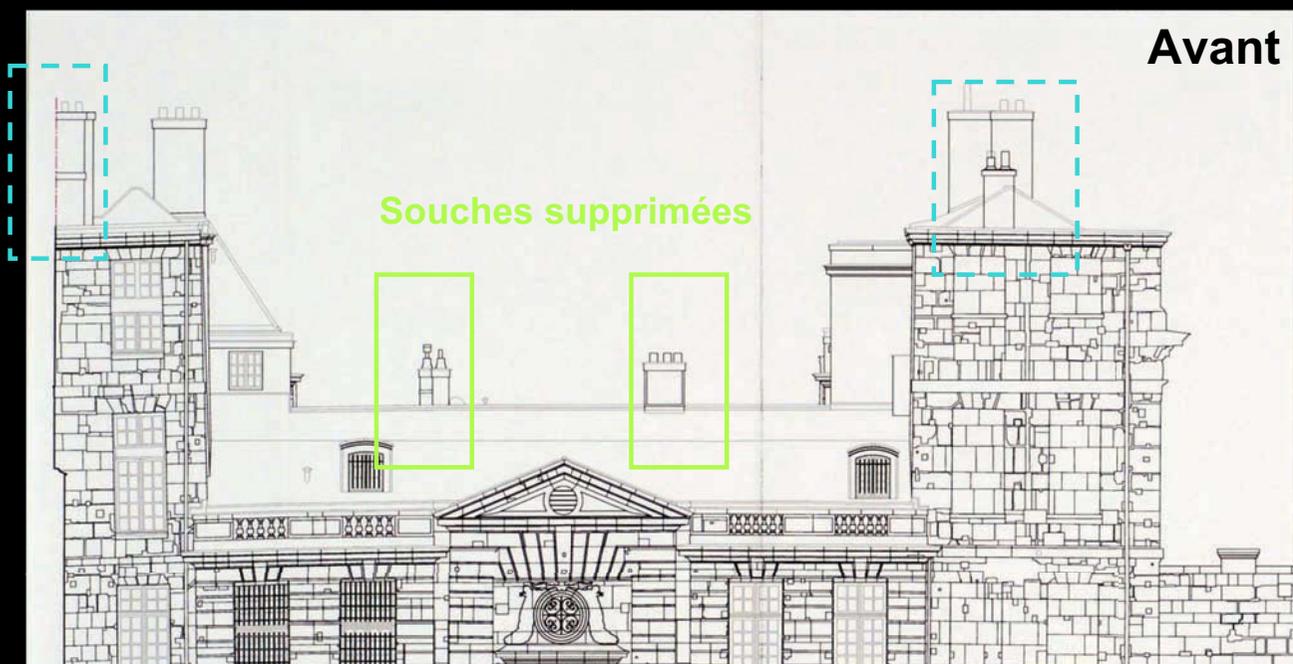
À défaut d'une élévation sur la rue Saint-Louis-en-l'île, le seul document dont on pourrait extrapoler le dessin et le gabarit des lucarnes est la coupe longitudinale de Mariette sur la cour d'honneur. Mais le volume du fronton dissimule les lucarnes se trouvant derrière le plan de coupe.

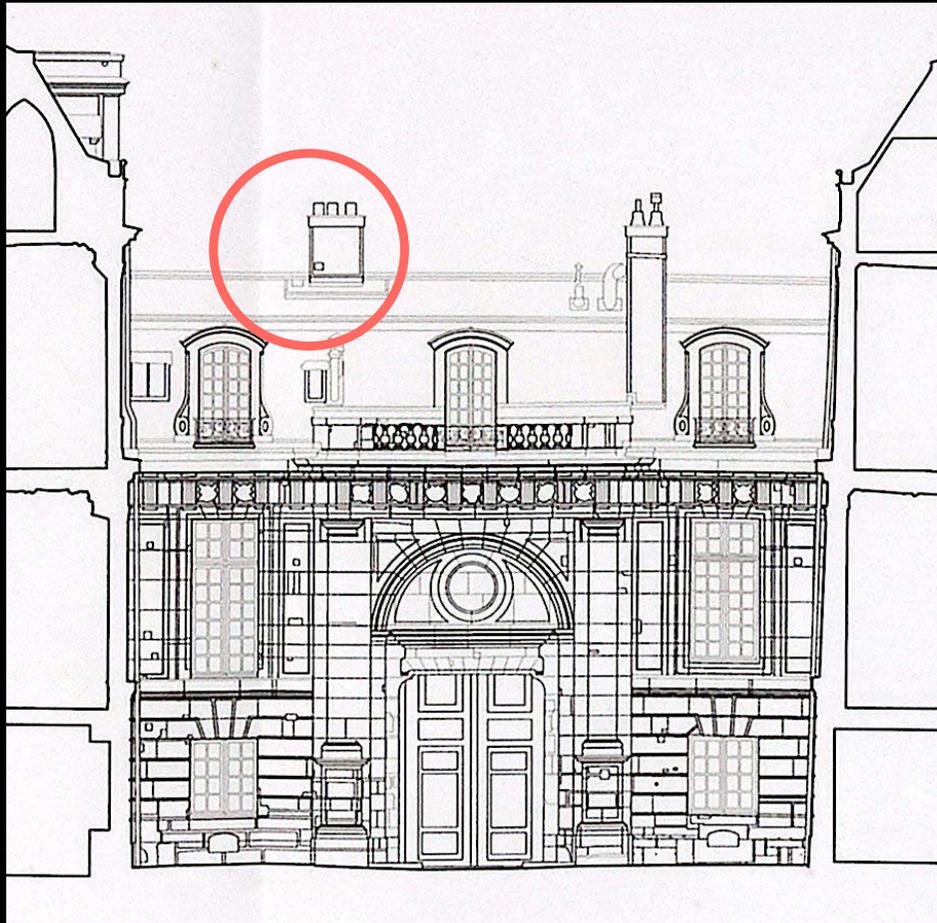
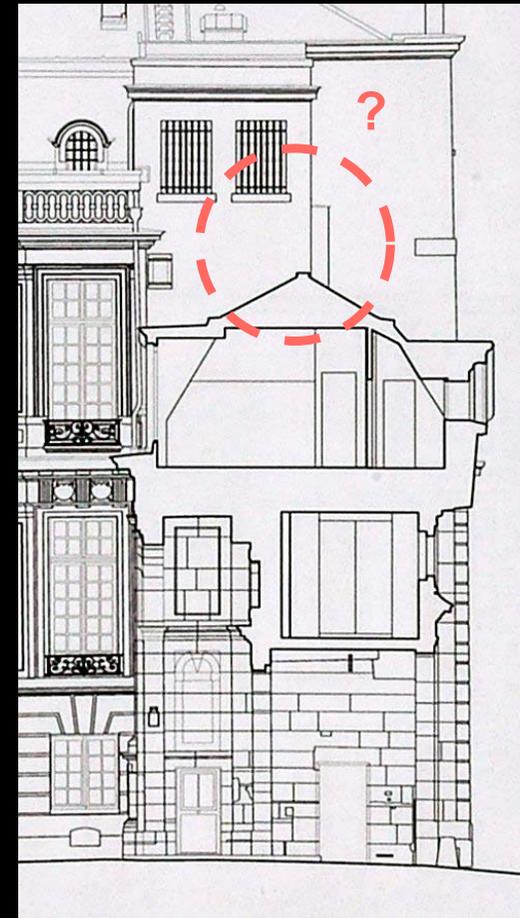
*Pour s'inspirer de la régularité que présente la gravure de Mariette, cette restauration de la façade sur cour ne respecte ni le dessin ni les proportions du modèle invoqué. De ce retour en arrière résulte que les lucarnes du XVIIIe siècle et leurs garde-corps de fer forgé sont sacrifiés. La volonté d'épuration conduit à la suppression de souches de cheminées authentiques. Celle de gauche correspond notamment à la cheminée du cabinet de J.-B. Lambert. Refusées côté rue, les corbeilles de fleurs juchées au droit des pilastres du portail ont été acceptées côté cour.*

Corps de logis sur rue : revers sur la cour et coupe; existant ; dessin agence A.-Ch. Perrot ; juillet 2008

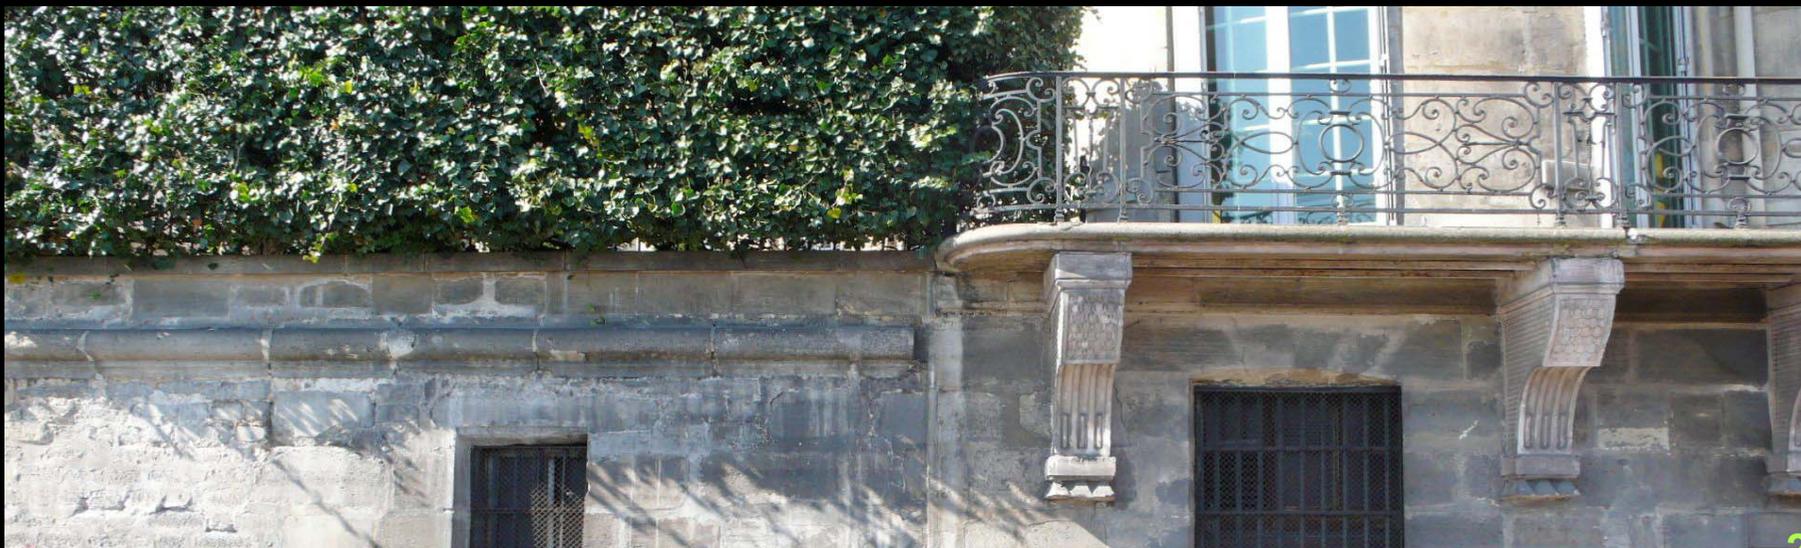
*En dépit de l'avis défavorable du Maire de Paris et de la communauté scientifique, l'exhaussement du parapet est toujours d'actualité. La continuité minérale des registres horizontaux qui fédère en une composition claire le terre-plein, l'hôtel et la construction voisine s'en trouvera altérée. On ne comprend pas que ce type d'intervention puisse survenir dans un site classé au patrimoine mondial de l'Unesco.*

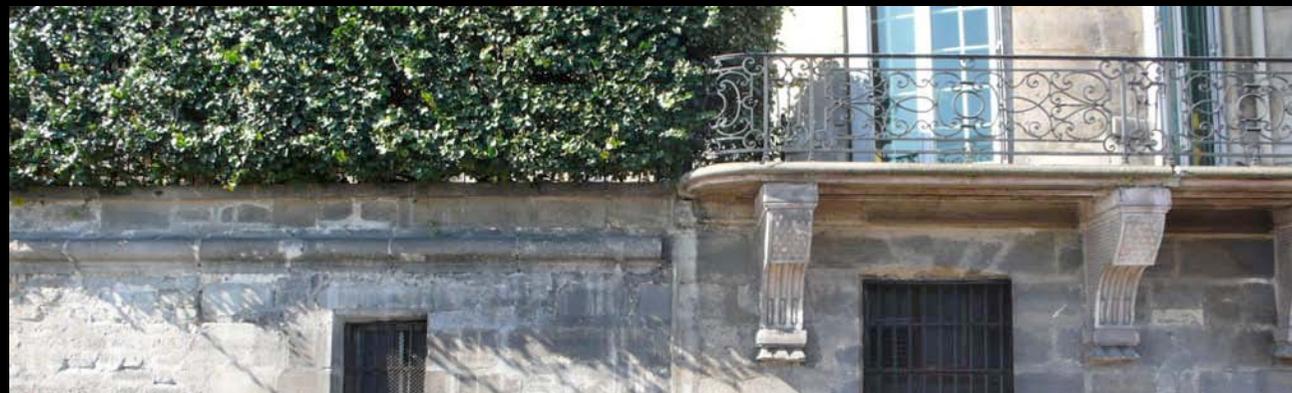
*L'impact du parapet a été volontairement minoré en dessin. La mise à l'échelle de l'existant et de l'état projeté permet d'apprécier l'importance du mur bahut envisagé. Outre qu'il serait réalisé de pierre neuves, d'une texture qui trancherait nécessairement avec les assises inférieures, le parapet du nouvel ouvrage atteindrait le niveau de la lisse haute du garde-corps de fer forgé voisin.*

En haut,  
Détails de  
l'élévation  
quai d'Anjou ;  
à gauche,  
l'existant,  
à droite,  
l'état projeté ;  
dessins de  
l'agence  
A.-Ch. Perrot,  
juillet 2008

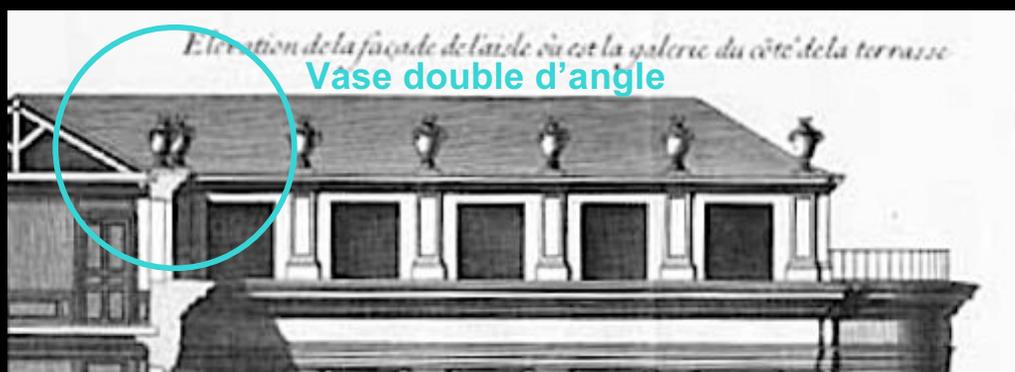
État projeté de l'étage-attique (détail) avec restitution des pots-à-feu, dessin agence A.-Ch. Perrot, 28 février 2008

La restitution des pots-à-feu se fonde sur les deux seules sources figurées ici. Le graveur et le peintre donnent chacun une représentation des pots-à-feu dont l'échelle très réduite offre à une marge d'interprétation illimitée de la part de qui voudrait s'en inspirer pour revenir à une réalité construite. Outre l'échelle disproportionnée des ouvrages prévus, on remarque que l'élégante solution du vase double de l'angle rentrant n'a pas été retenue. La poésie s'effondre lorsqu'on passe à l'action. Les rives de la Seine méritent-elles qu'on y tente ce genre de dé-convenue ?

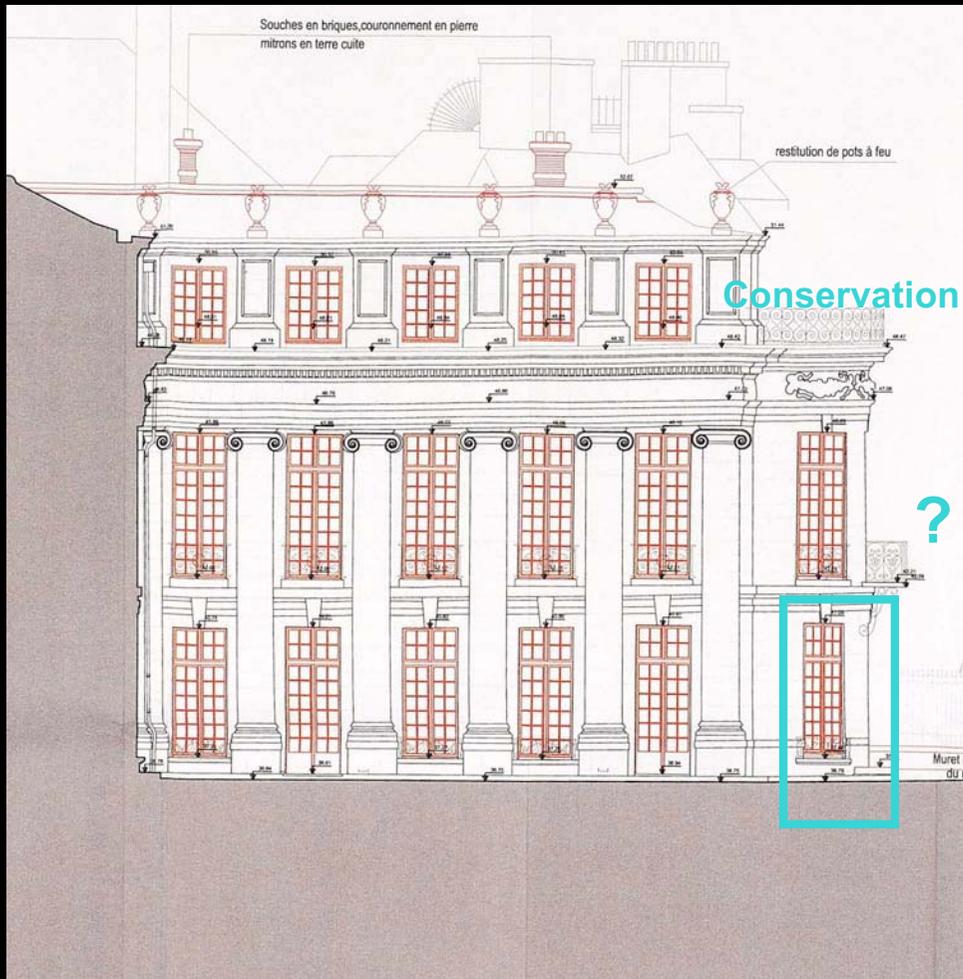
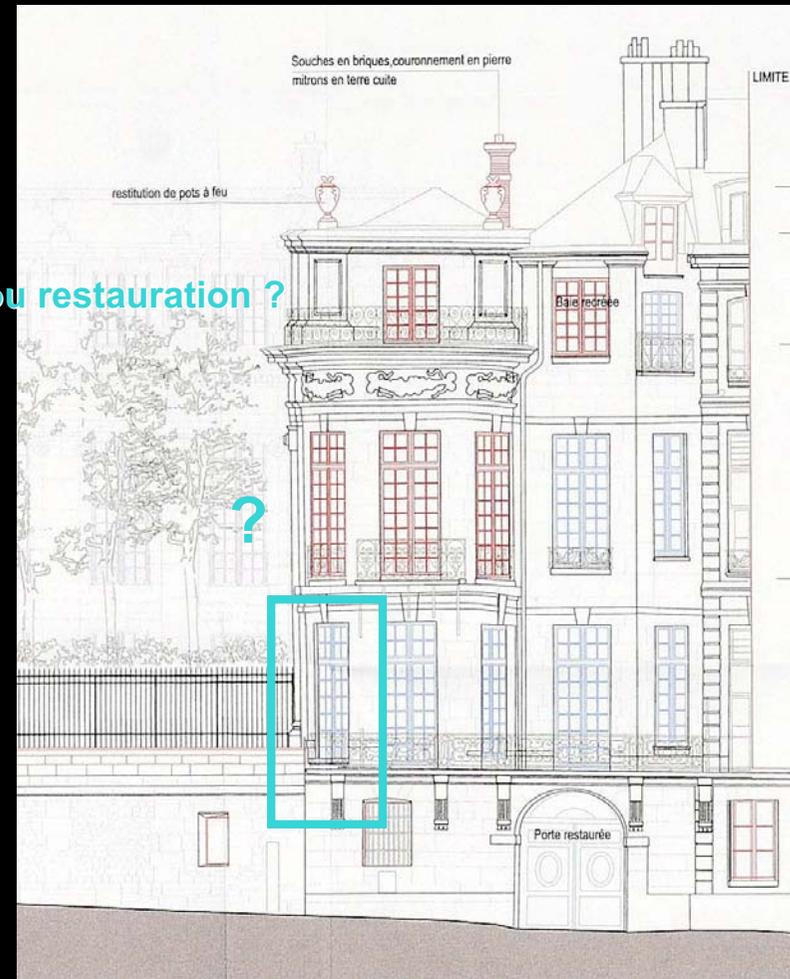
Élévations sud et est de l'aile de l'hôtel Lambert, dessins agence A.- Ch. Perrot ; 28 février 2009

*Le projet de restauration de l'hôtel intègre la réfection des croisées, selon un jugement de valeur qui se prononce en faveur des seules menuiseries antérieures à la révolution industrielle. Le repérage des ouvrages s'effectue à l'aide de couleurs : bleu pour les éléments conservés et rouge pour ce qu'on refait à neuf. Des incohérences se sont glissées dans les plans, car d'une planche à l'autre, la même croisée vue sous un angle différent change de couleur.*
