## LA RESTAURATION DE L'HÔTEL LAMBERT : ÉTAT DE LA QUESTION AU 4 août 2009

## L'EXPLOITATION DES SOUS-SOLS

*L'INTERVENTION SUR LES EXTÉRIEURS*

### LA REDISTRIBUTION DES INTÉRIEURS

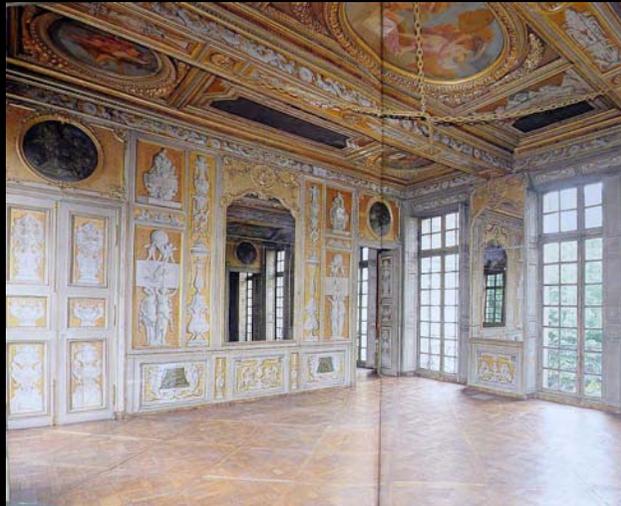
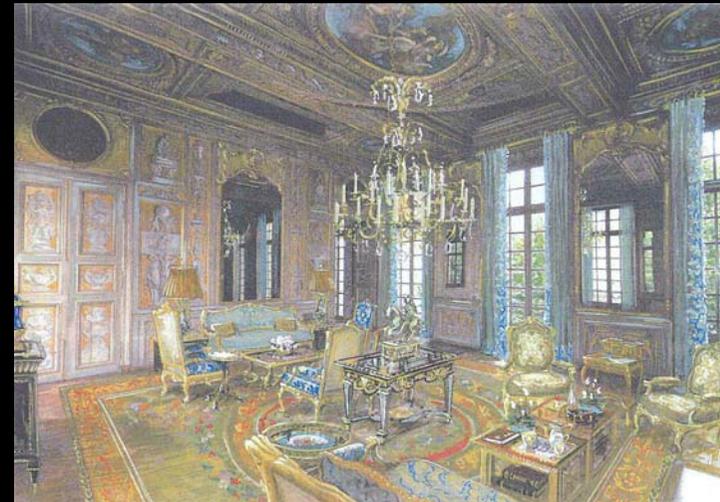
Le salon doré avant et après ; dessins de l'agence Pinto publiés dans le supplément de *Connaissance des Arts* de mai 2009.

*Destinée à séduire le profane, la perspective dessinée à même la photo évacue tous les problèmes d'architecture que pose le conditionnement de l'air dans tout l'hôtel.*

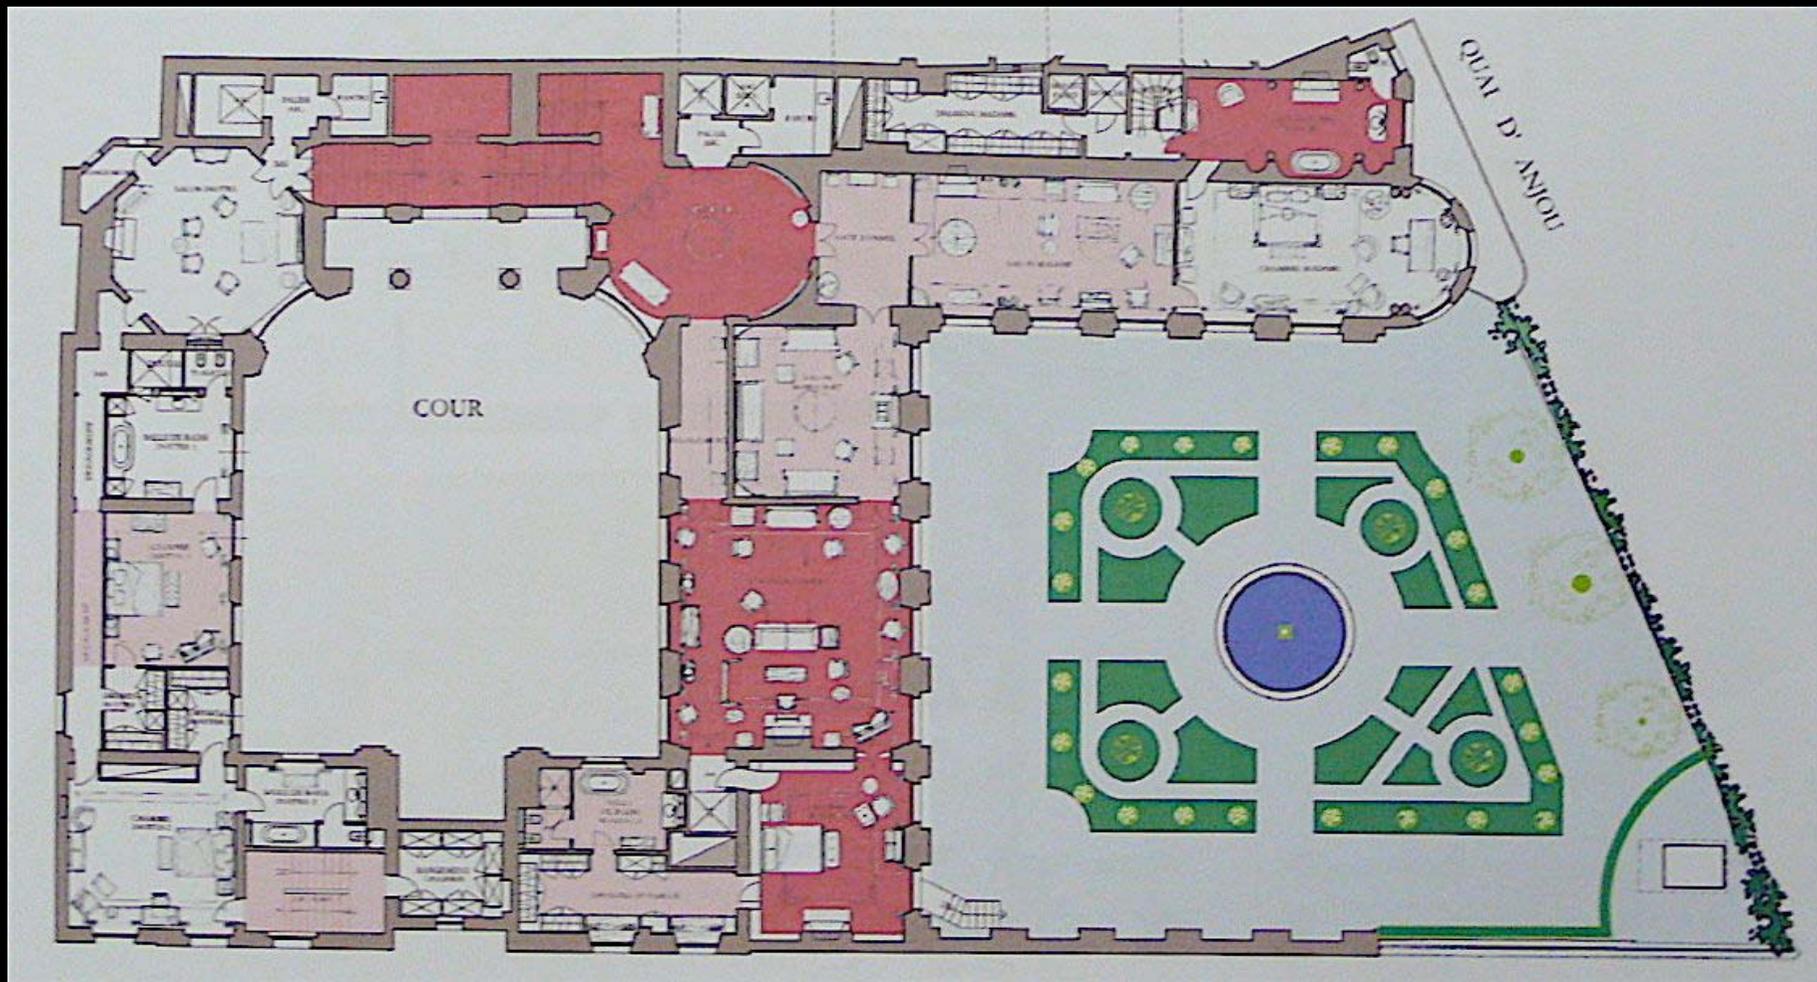
Plan extrait de l'étude préalable d'Alain-Charles Perrot, ACMH ; projet d'aménagement du premier étage carré (rez-de-jardin)

*Hormis les parties indiquées en rose sombre, l'état projeté du rez-de-jardin intègre nombre de démolitions. On envisage le recloisonnement généralisé de tout l'étage, y compris dans l'appartement principal. Cette action s'accompagne de la translation de points porteurs, de l'inscription de plusieurs gaines techniques d'un volume disproportionné et de la dépose de plusieurs cheminées. L'émergence parallélépipédique d'une gaine de ventilation ponctue la proue du futur jardin dont un tiers sera sur dalle.*

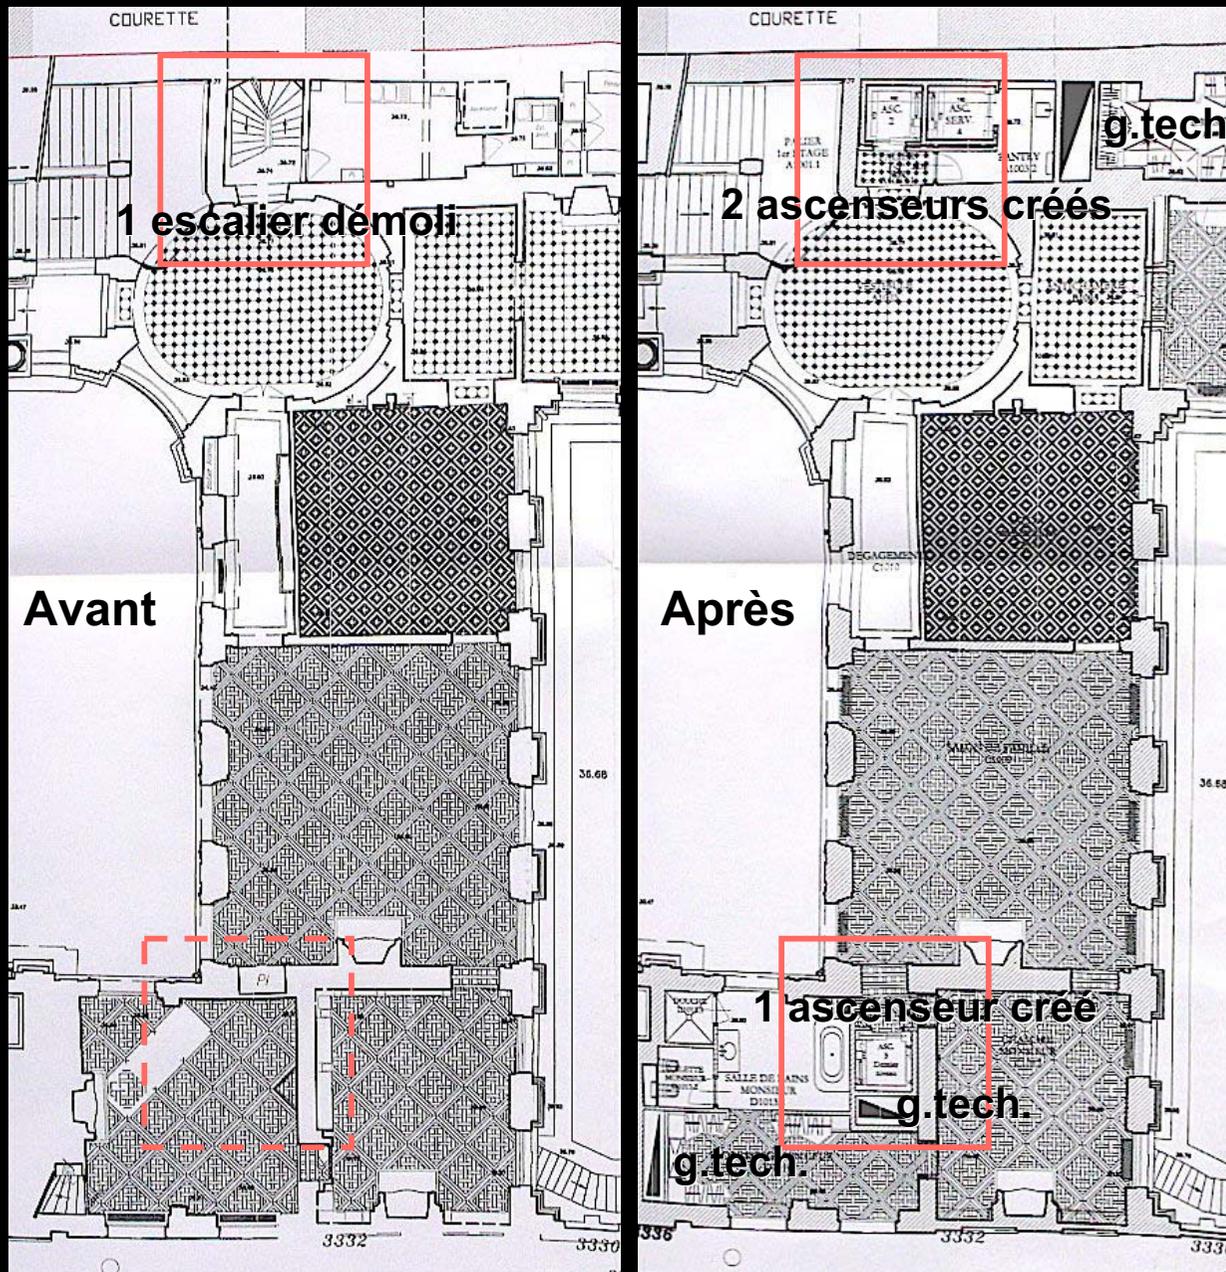
Existant et état projeté du rez-de-jardin, dessins agence A.-Ch. Perrot ; 28 février 2009.

La confrontation terme à terme de l'existant et de l'état projeté rend un compte fidèle de l'ampleur des transformations et des destructions prévues. Le plan de l'appartement principal entre cour et rez-de-jardin fait apparaître trois gaines techniques et trois ascenseurs créés ex nihilo (1). Si celui qui dessert l'appartement de feu J.-B. Lambert a fait scandale, on n'a rien dit des deux ascenseurs jumeaux pratiqués contre le mur mitoyen au droit du vestibule ovale. Ceux-ci engendrent la destruction d'un escalier ancien du type « rampe sur rampe ». Le vis-à-vis des deux ascenseurs de part et d'autre de l'enfilade principale est une interprétation hollywoodienne de la distribution aristocratique.

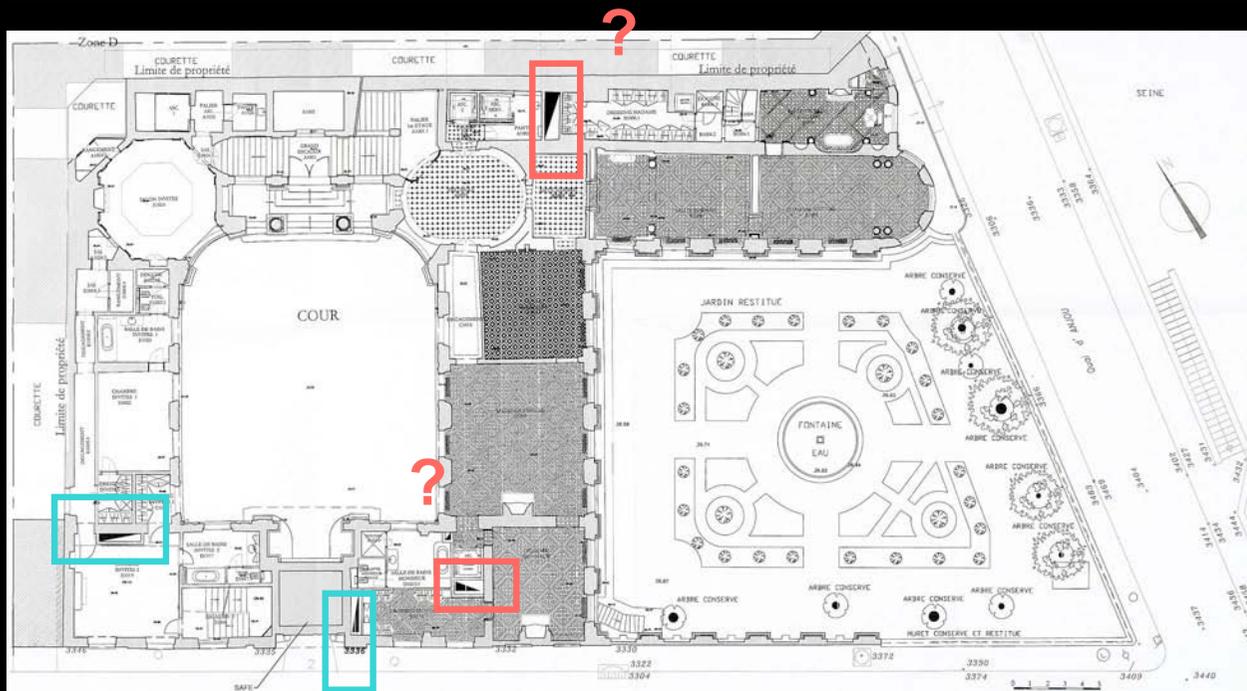
*L'importance, l'énormité et la répartition des gaines techniques renvoie au souhait de climatiser l'ensemble des appartements. Si certaines d'entre elles se superposent selon une logique rigoureuse (en bleu), d'autres (en rouge) ne trouveraient de continuité qu'à la faveur de dévoiements aussi héroïques que destructeurs. De ce point de vue, force est de reconnaître que les plans ne sont pas aboutis.*

Plan du rez-de-jardin et de l'étage-galerie : état projeté.  
 Dessins agence A.-Ch. Perrot, 28 février 2008

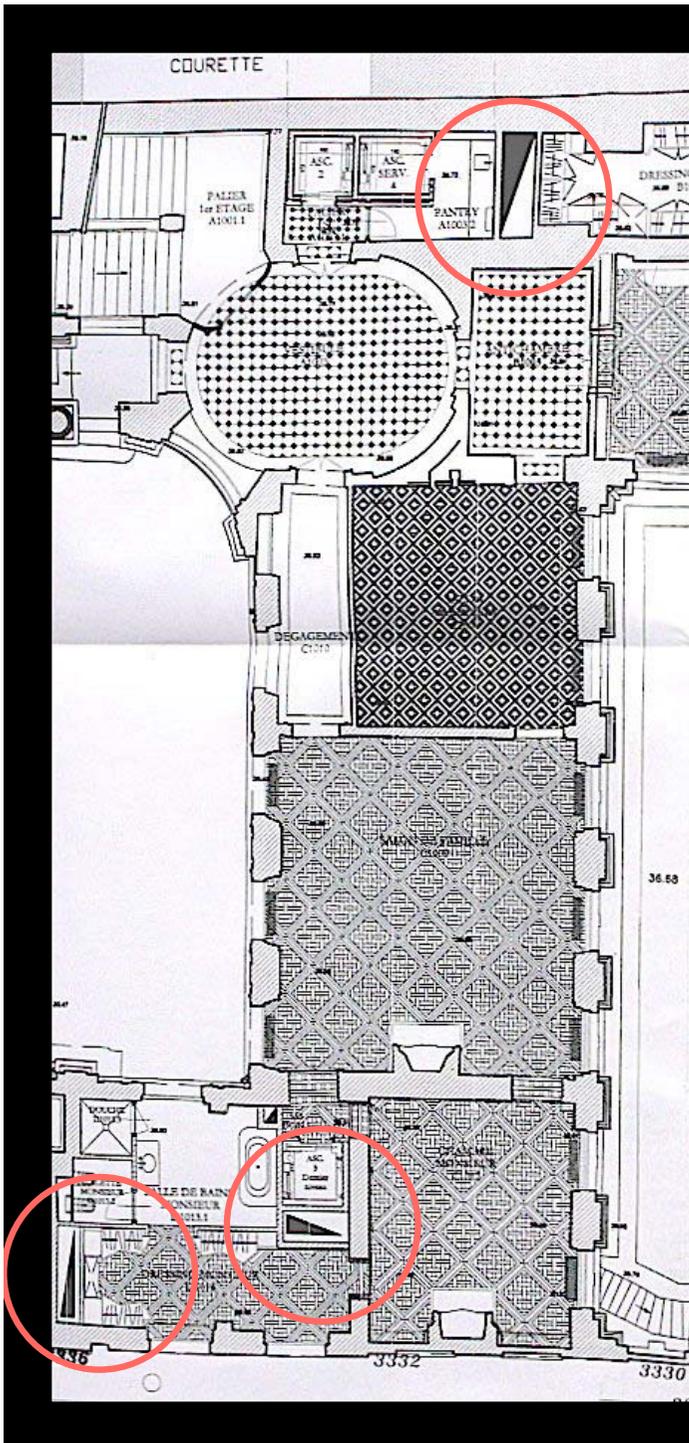
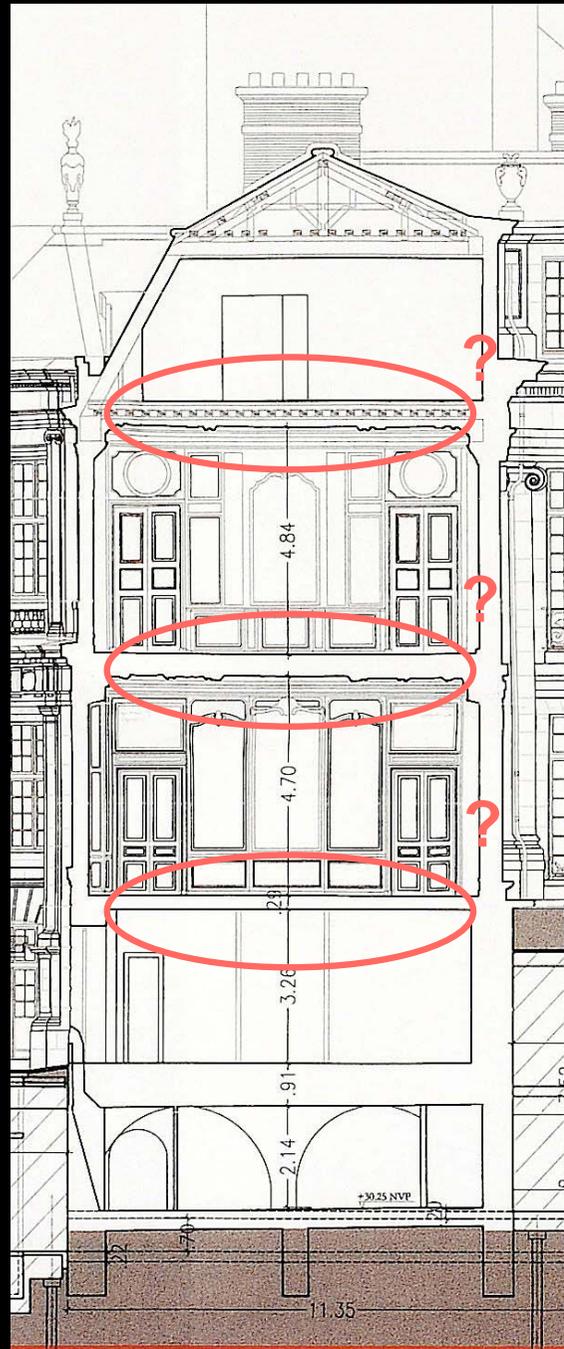
La confrontation d'un plan d'étage et de la coupe sur le corps de logis principal permet d'observer les lacunes d'information concer-

nant le passage et l'impact des fluides à l'horizontale. La très faible épaisseur de certains planchers laisse présager de très grandes difficultés si on prétend y faire passer les tuyaux et canalisations nécessaires aux échanges d'air chaud et d'air frais.

Détail du plan du rez-de-jardin et de la coupe au droit du corps de logis entre cour et jardin ; dessins agence A.-Ch. Perrot ; 28 février 2009.

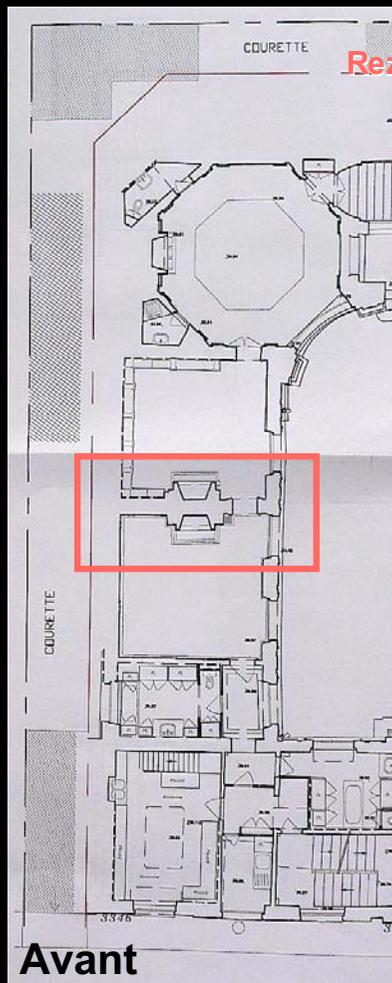
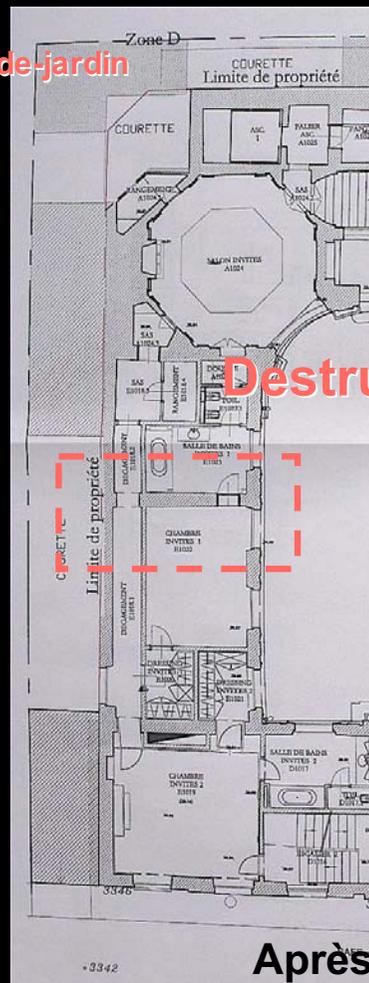
Existant et état projeté de l'aile gauche au 1er étage ; dessins agence A.-Ch. Perrot 28 février 2009

La confrontation de l'existant et de l'état projeté fait voir là encore l'ampleur des mutilations. Outre la partition indigne de locaux dont la hauteur sous plafond oscille entre 4,70 et 4,85 mètres, la redistribution de ceux-ci entraîne des destructions importantes. Parmi les ouvrages les plus significatifs, on a dénombré la dépose de 10 manteaux de cheminée et de cinq volées d'escalier. Ce réaménagement ressort à une opération de façadisme inacceptable dans le cas d'un édifice protégé au titre des Monuments historiques.

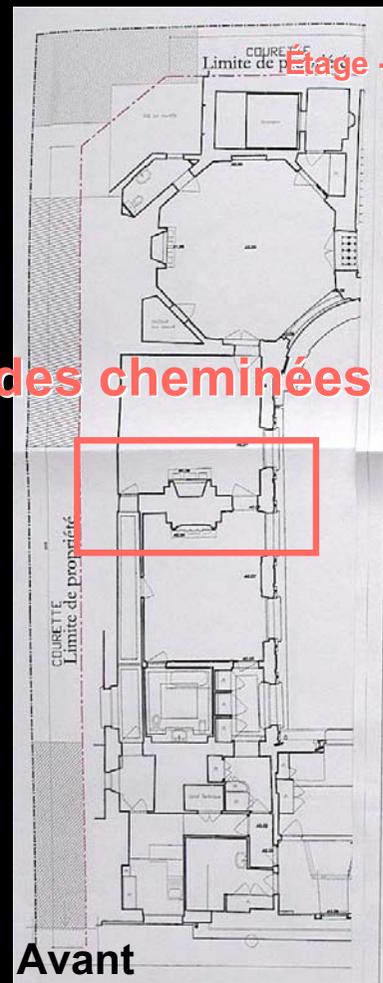
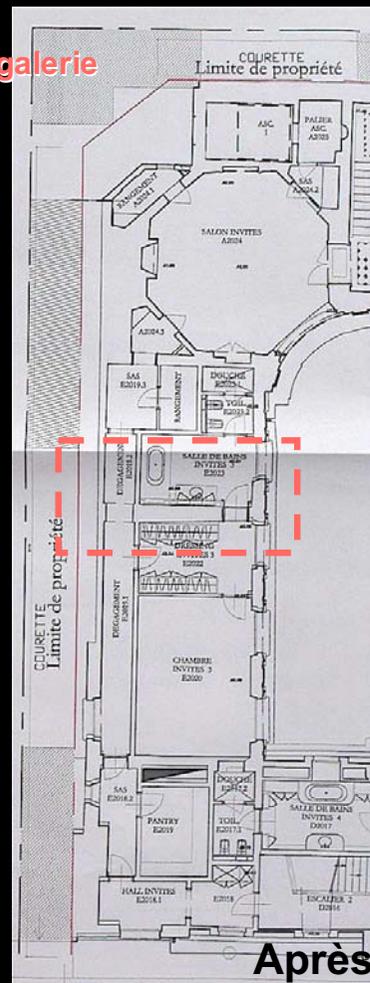
Existant et état projeté de l'aile gauche au 2e étage ; dessins agence A.-Ch. Perrot 28 février 2009

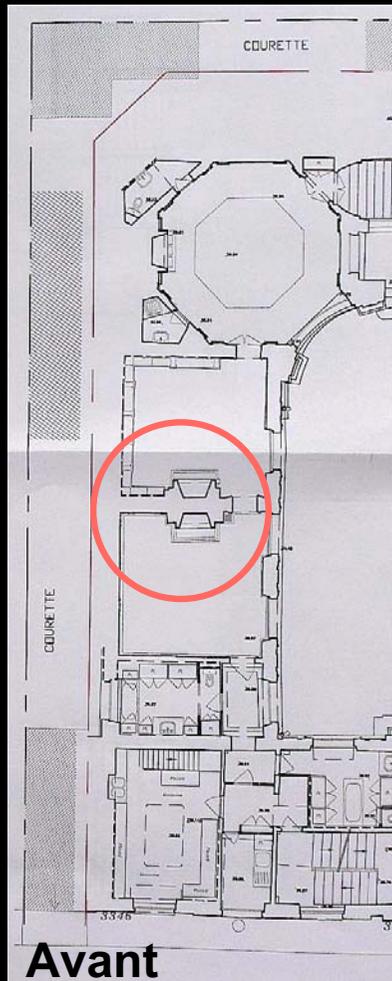
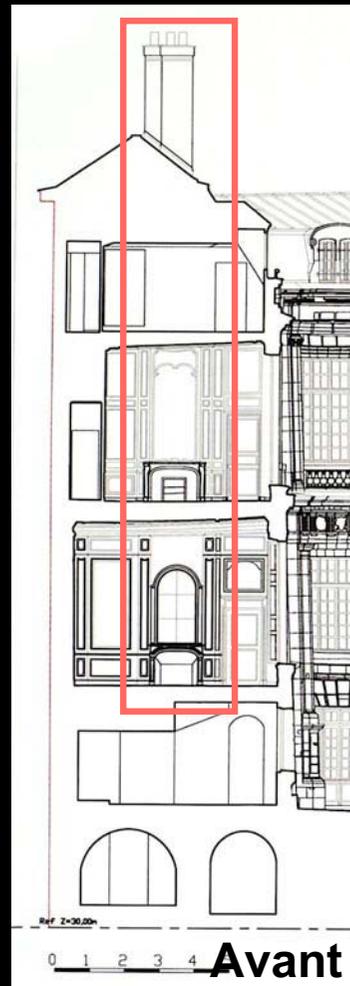
Plan du premier étage et coupe de l'ail gauche; dessins agence A.-Ch. Perrot 28 février 2009

*La suppression des manteaux de cheminée et des conduits afférents à tous les étages et le désir de maintenir l'apparence extérieure de l'édifice sur une incohérence des documents graphiques . Si la disparition des souches sur le plan de toiture confirme cette action, l'élévation de l'ail prévoit le maintien d'une souche dont le volume s'explique par le nombre des conduits qu'elle contenait. Ce défaut de correspondance entre les documents recouvre un dilemme non résolu : comment préserver l'ancienne silhouette de l'ail si on procède à un curetage aussi violent ? Comment assurer l'équilibre matériel d'un ouvrage maçonné qui a perdu ses racines ?*

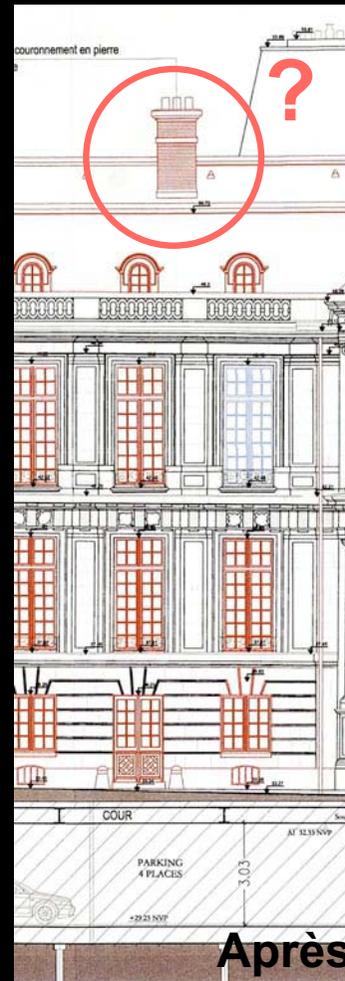
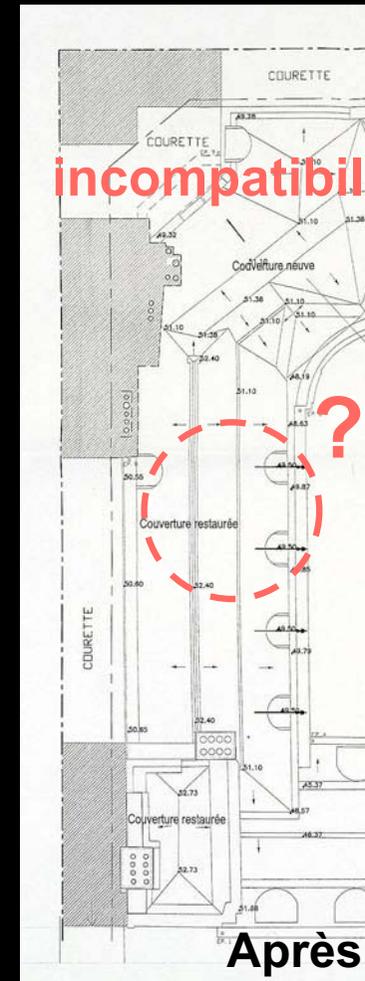
Détail de l'élévation et plan de toiture de l'ail gauche ; état projeté dessins agence A.-Ch. Perrot 28 février 2009

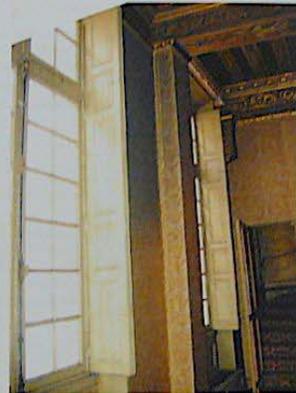
Photographies de l'état existant - 2008

«... Chambre située dans le bâtiment sur rue, qui a conservé son plafond à la française à poutres apparentes peintes de médaillons circulaires et octogonaux réunis par des rinceaux.

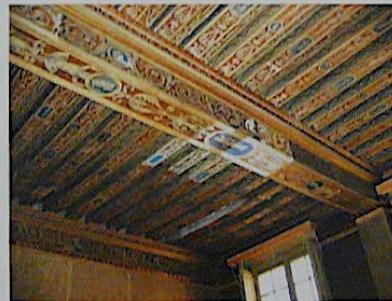
Photographies du plafond - l'état existant - 2008

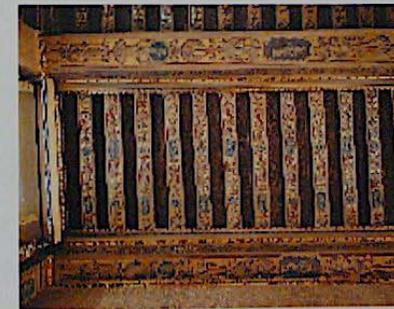
Planche extraite de l'étude préalable d'A.-Ch. Perrot, ACMH ; destin du local D 1013 ( cabinet de Jean-Baptiste Lambert)

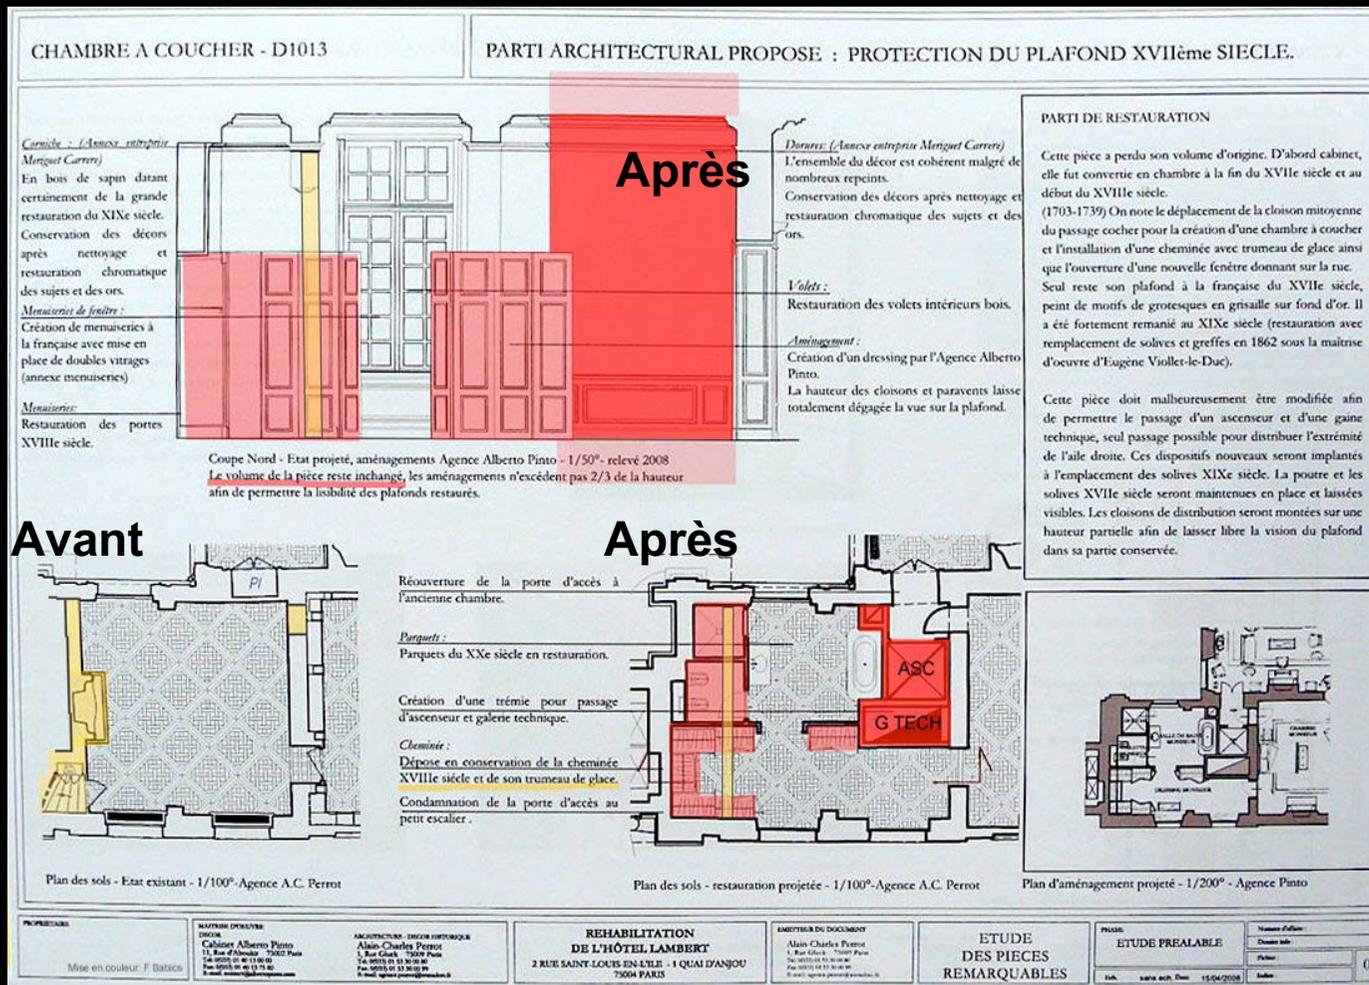
Le cabinet de Jean-Baptiste Lambert est le point d'orgue de la distribution du rez-de-jardin. Actuellement, cette pièce carrée éclairée de 3 baies et d'une hauteur sous plafond de 4,50 m se signale par son plancher haut. Les poutres et les solives polychromes sont ornées de médaillons historiés, de putti et de rinceaux rehaussés de dorures. Une cheminée Régence a remplacé le dispositif du XVII<sup>e</sup> siècle.

Planche extraite de l'étude préalable d'A.-Ch. Perrot, ACMH ; rehauts de couleur rapportés par Paris Historique ; document relatifs au local D 1013 ( cabinet de J.-B. Lambert)

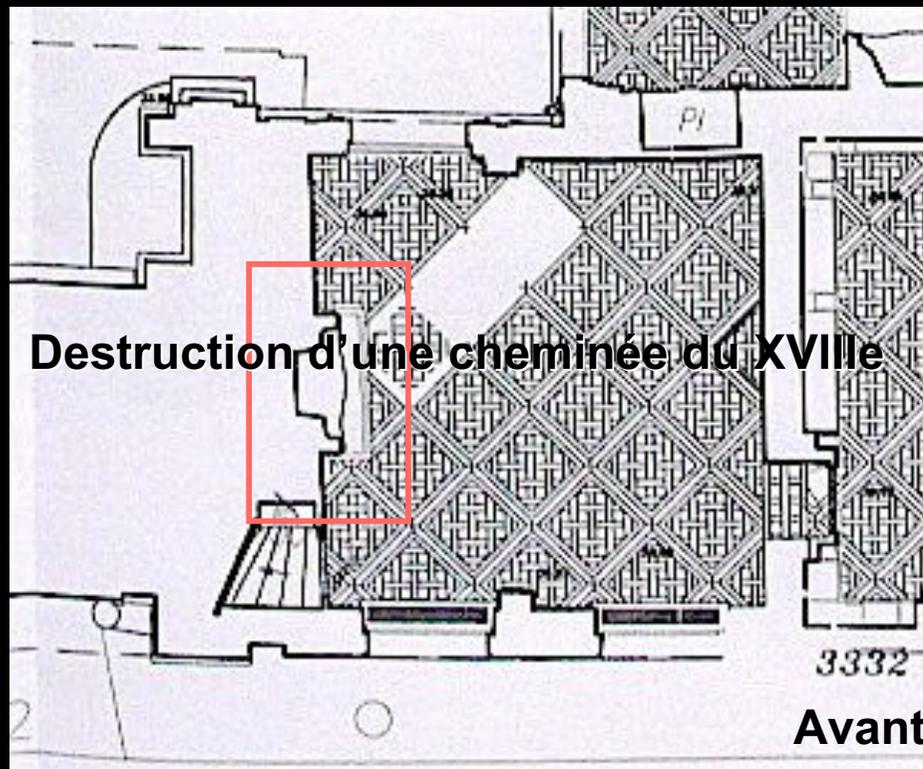
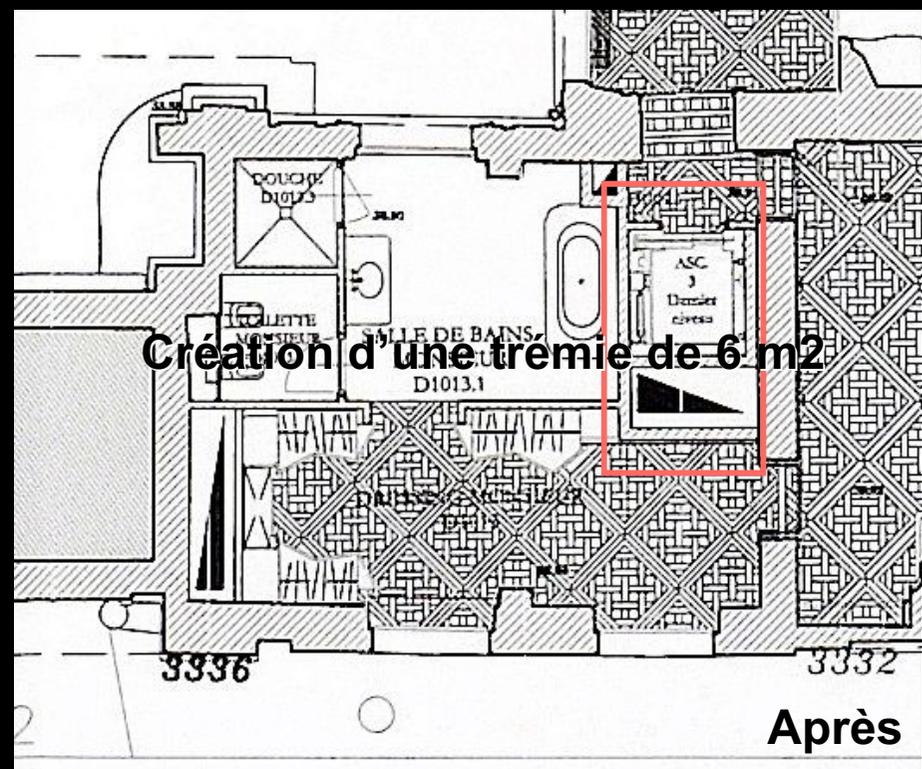
On pouvait croire cette pièce assujettie au régime de protection qu'impose ce type d'espace. Le projet pré-voit de découper 9 mètres carrés de son plancher bas, d'amputer son volume d'un tiers en faveur d'une gaine technique et de l'une des cages d'ascenseurs, puis de morceler ce qui reste à l'aide d'équipements sanitaires. Selon Alain-Charles Perrot, la climatisation est absente de l'hôtel. Il s'agit d'air chauffé ou rafraîchi, distinction assez vaine au regard du volume impressionnant des gaines.

Ancien cabinet de Jean-Baptiste Lambert, détail de l'existant et de l'état projeté du rez-de-jardin, agence Alain-Charles Perrot, le 28 février 2009

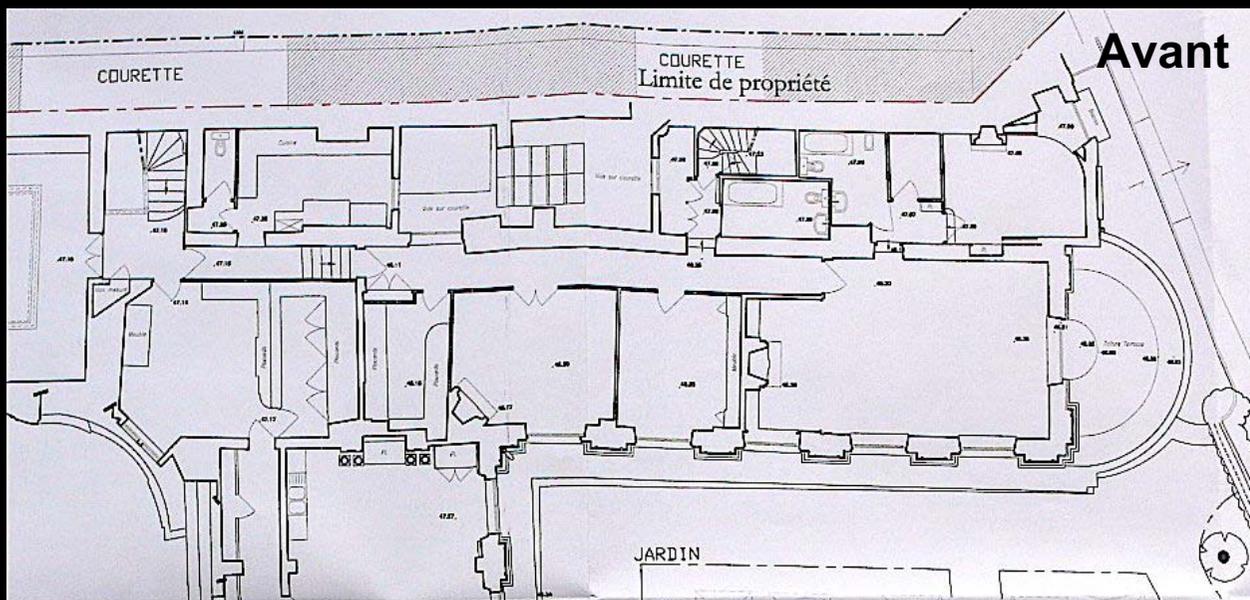
État projeté de la portion de l'étage-attique compris au dessus de la galerie ; dessins agence A.-Ch. Perrot ; 28 février 2009.

À l'étage-attique, l'ancien appartement de Michèle Morgan est soumis à une redistribution drastique. La localisation de deux salles de bains au-dessus de la galerie a ému la Commission nationale. C'est toutefois sur la base de ce plan non modifié que l'avis favorable a été donné. Cette situation est emblématique de la faible prise qu'on a sur ce qui se passe à l'hôtel Lambert : allégations et promesses s'y substituent à des documents contractuels, base de discussion et d'éventuelles contestations.
