DERRIÈRE BEAUBOURG, LA RÉHABILITATION DE L'ÉCOLE SAINT-MERRI CONSTRUITE EN 1974 FAIT POLÉMIQUE

À l'ombre du centre Pompidou, l'équipement mixte Saint-Merri inauguré en février 1974 est un remarquable exemple de l'architecture des Trente Glorieuses, pourtant mal aimé et peu connu. Alors que des travaux de rénovation et de mise aux normes débutent cet automne, ses concepteurs, Edouard-Marc Roux et Daniel Lombard, soutenus par l'association Docomomo, lancent l'alerte sur le démantèlement programmé du hall d'accueil, pièce maîtresse d'un bâtiment défini par l'exceptionnelle fluidité de ses espaces intérieurs.

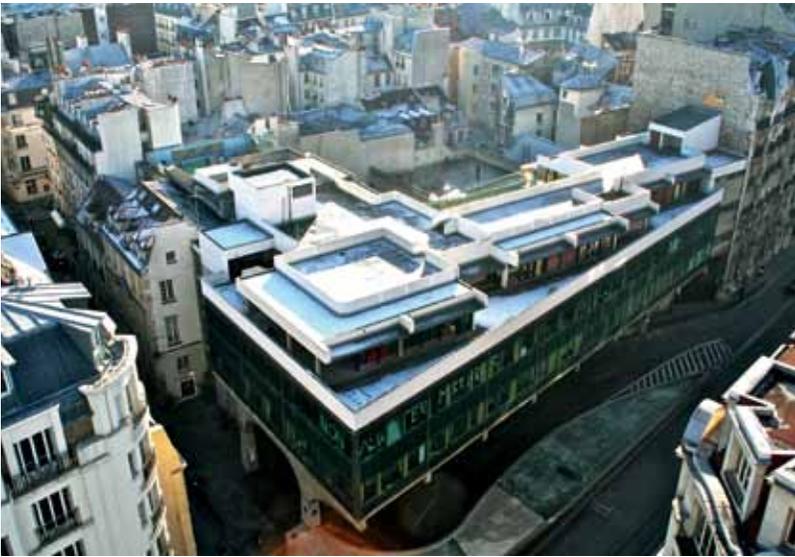
L'équipement se soumet aux gabarits urbains imposés.

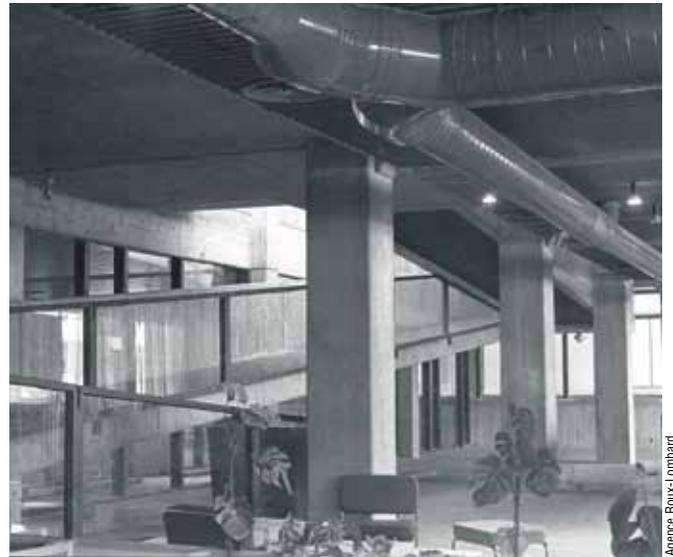
Le hall est commun à l'ensemble des équipements du bâtiment.

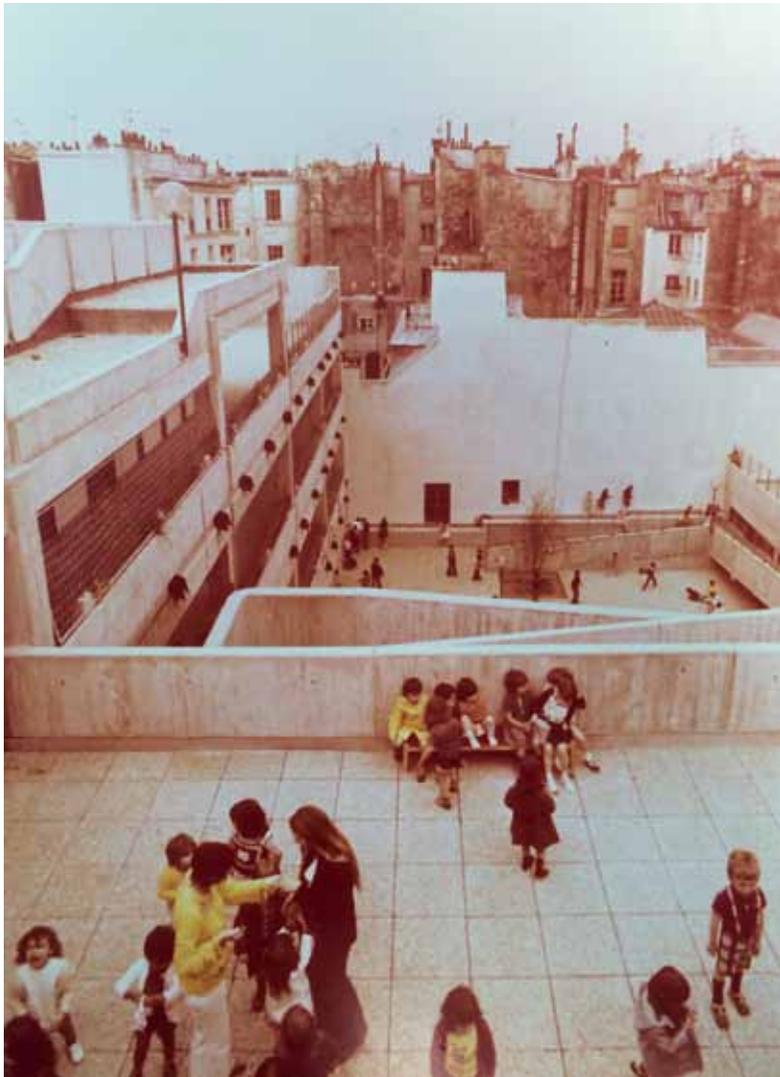
L'implantation urbaine de l'équipement induit l'introversion de son programme, et l'étagement de terrasses formant cours de récréation.
